## FICHA DE INSPECCIÓN Y EVALUACIÓN PATOLÓGICA

### 1. ESTADO GENERAL DEL PREDIO EDIFICIO NAVARRO-BOGOTÁ D.C.

FICHA GENERAL DE LESIONES POR ESPACIO

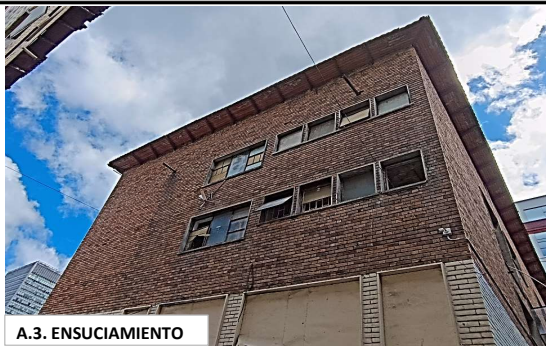
E.3. Falta de Mantenimiento

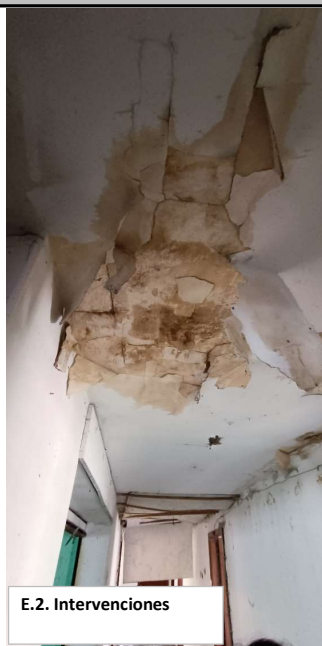
B.5. Desprendimientos

Se evidenció una capa de icopor y lámina de cartón recubriendo algunas áreas de la circulación. Entre las patologías observadas, destaca el desprendimiento del acabado dejando la esterilla a la vista, se detectó humedad en el techo, exacerbada por la presencia de suciedad en los muros no se evidenció humedad en la junta con el piso, así el asentamiento de palomas e intervenciones inadecuadas con laminas de carton sobre puestas en techo.

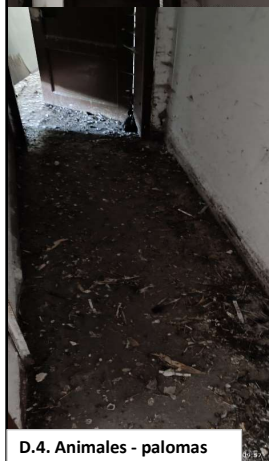
E.2. Intervenciones

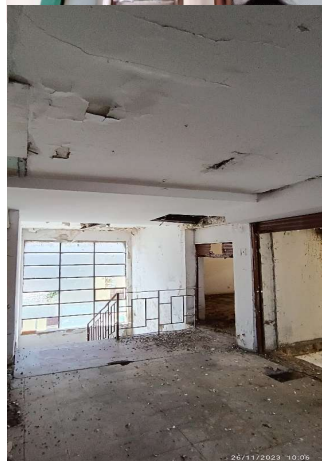
A.1. Humedad

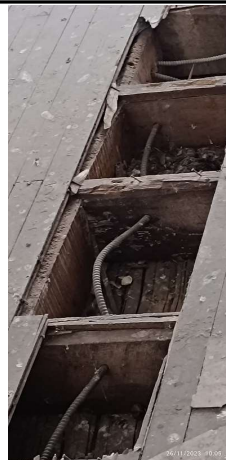
B.3. fisuras

Se observa una afectación significativa en el piso de madera debido al asentamiento de palomas, quienes han dejado sus residuos, comprometiendo tanto la estética como la integridad del suelo. Además, se identificó humedad en el techo, evidenciada por el desprendimiento de las láminas de poliestileno expandido. Este problema se agrava con la presencia de humedad en el muro occidental, manifestándose a través de escurrimientos. También se observó una fisura longitudinal en la junta de los muros.

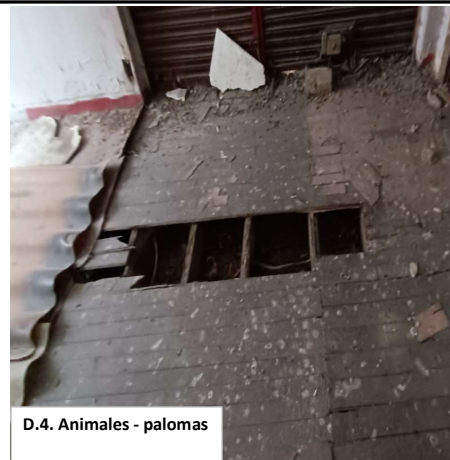
D.4. Animales - palomas

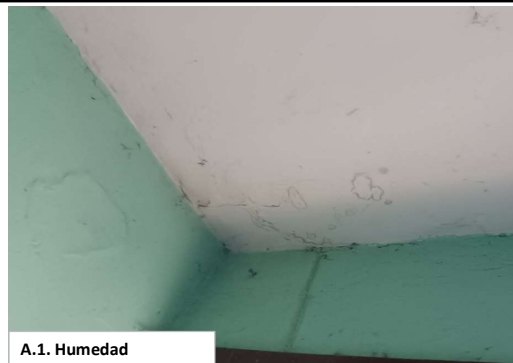
D.4. Animales - palomas

No obstante, durante la inspección, se evidenciaron diversas patologías. Se detectó una afectación significativa de humedad que abarca tanto el piso como los muros y el cielorraso. Además, se observó el desprendimiento del acabado, exponiendo la esterilla, y se constató que la presencia de palomas ha ocasionado una afectación adicional en la madera del piso debido a la acumulación de materia fecal de estos animales.

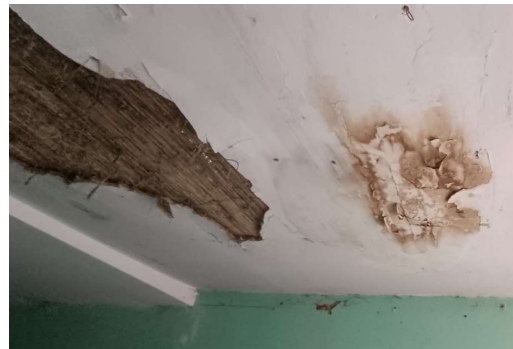
A.1. Humedad

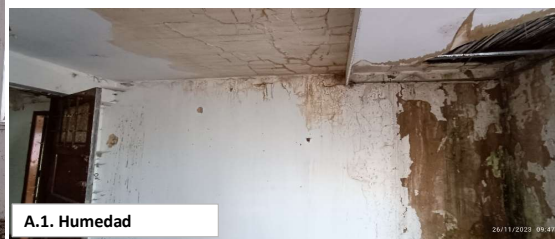
B.5. Desprendimientos

En el techo, se detectó un desprendimiento del acabado, exponiendo la esterilla subyacente. Además, se encontró una pérdida parcial de la lámina de yeso debido a la humedad.

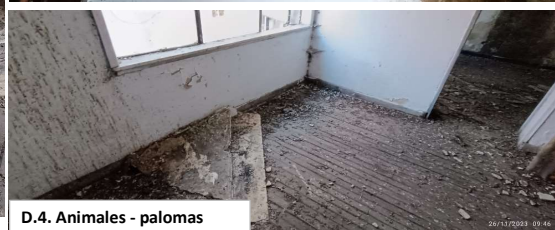
A.1. Humedad

Durante la inspección, se identificaron varias lesiones. Se observó humedad en los muros, con la presencia de hongos y escurrimientos, indicando posibles problemas de infiltración. Además, se constató una afectación significativa en la madera del piso debido a la presencia de palomas, sus nidos y materia fecal,

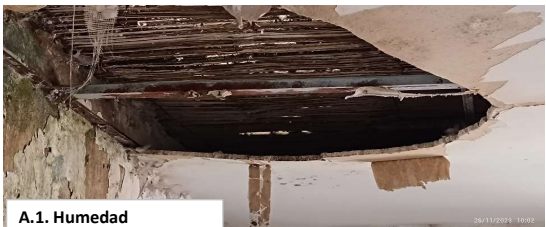
A.1. Humedad

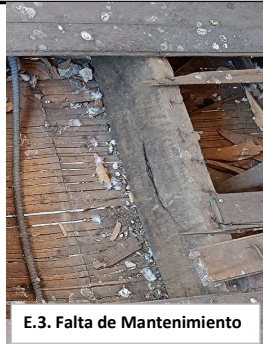
E.3. Falta de Mantenimiento

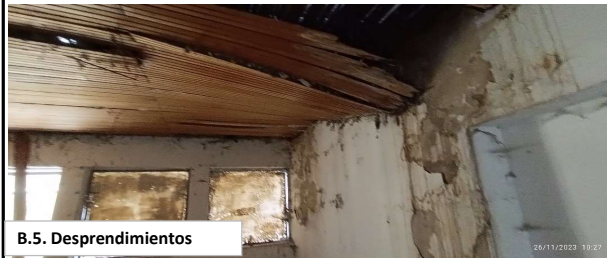
B.5. Desprendimientos

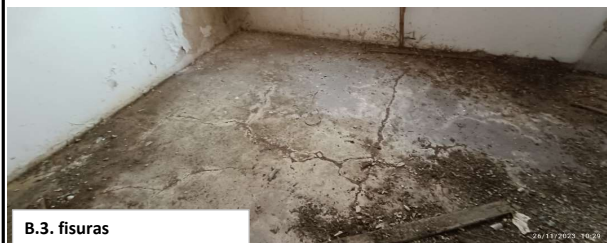
B.3. fisuras

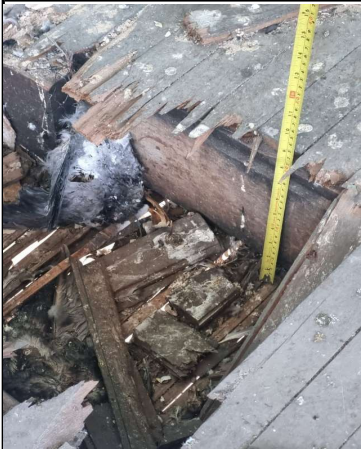
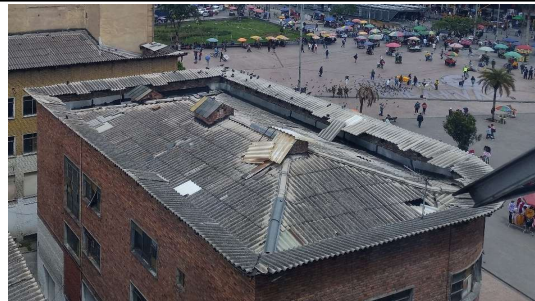
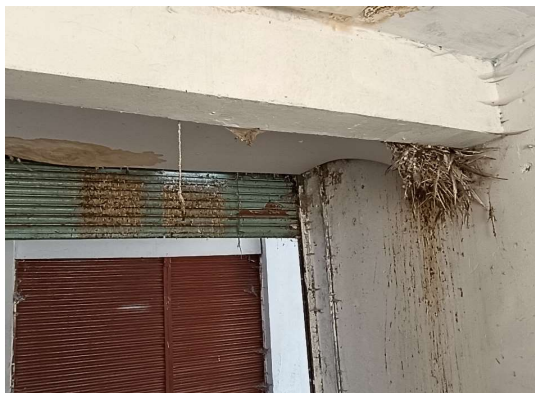
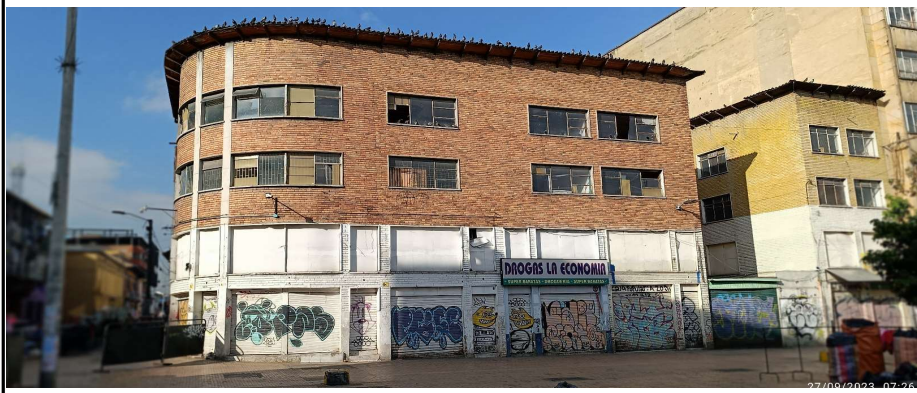
DESCRIPCIÓN DE LA LESIÓN (HUMEDAD)
