ESTUDIO PATOLÓGICO A LA LOSA DE ENTREPISO DE LA PLATAFORMA DE
PARQUEADEROS ADOSADOS A LOS BLOQUES 1-2-3-4 DEL CONJUNTO
RESIDENCIAL LAGOS DE CÓRDOBA UBICADO EN LA CALLE 117 D NO 57-96
EN LA CIUDAD DE BOGOTÁ

UNIVERSIDAD SANTO TOMAS
ESPECIALIZACIÓN EN PATOLOGÍA DE LA CONSTRUCCIÓN
BOGOTÁ COLOMBIA

Trabajo de grado para optar al título de Especialista en Patología de la Construcción

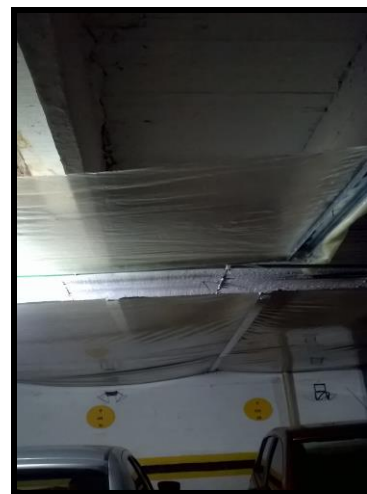
Así mismo, al tratarse de una losa que está expuesta al intemperismo es necesario la modulación para que exista la posibilidad la liberación de esfuerzos ocasionadas por alabeo térmico, actividad que de acuerdo a los procedimientos debe realizarse una vez se termine la fundida de la losa; entre las 8 a 12 horas después del vaciado, se evidencia en el recorrido que dichas dilataciones no fueron realizadas en la losa estructural, y tampoco en la carpeta de asfalto que colocaron posterior.

Foto 10. Dilataciones que no se realizaron en la losa estructural, y tampoco en la carpeta de asfalto que colocaron posterior. Fuente: construcción autores

Estas fisuras son propias de retracción por secado .Este patrón de fisuras ocasionan la ruptura de los diferentes Sistemas de Impermeabilización.

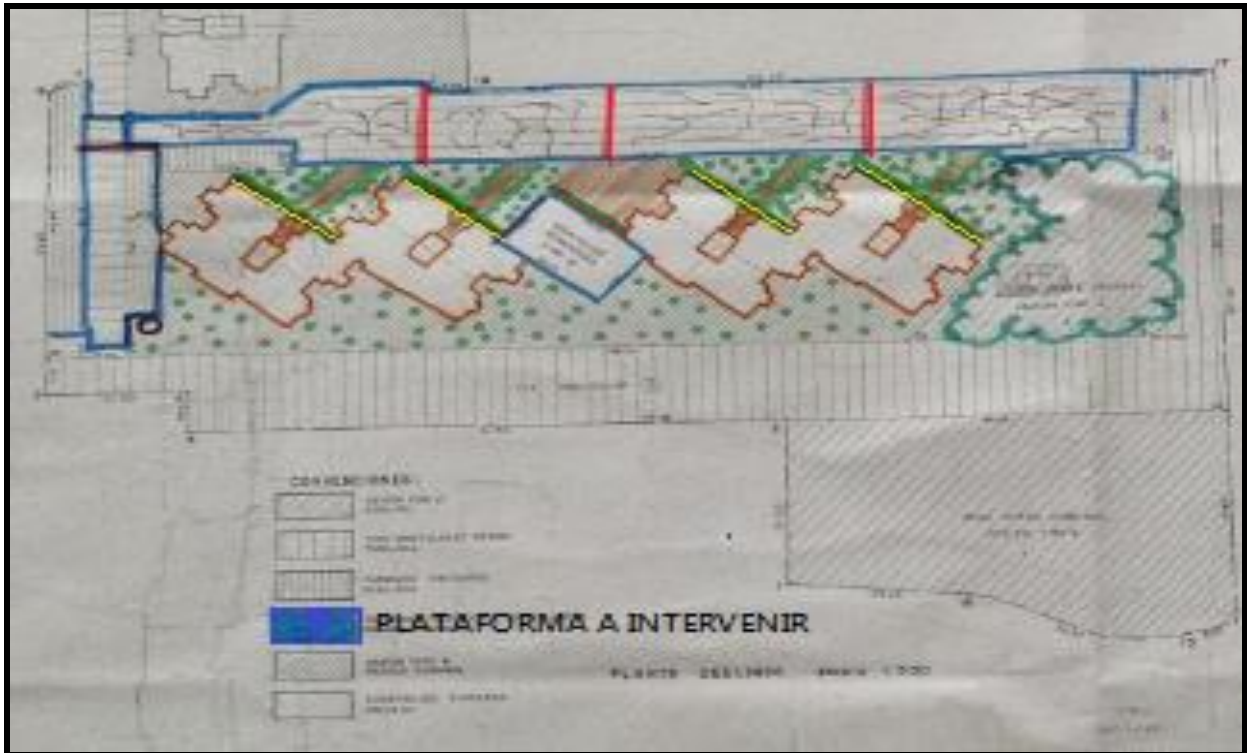
7.7. Plano de levantamiento de lesiones

— Corresponde a las juntas de dilatación constructiva que presentan filtraciones al lado de la zona social (apique 1)

- c) De acuerdo al Plano de localización de lesiones, las fisuras activas se tratarán con materiales elásticos, y las juntas de construcción con bandas elásticas.

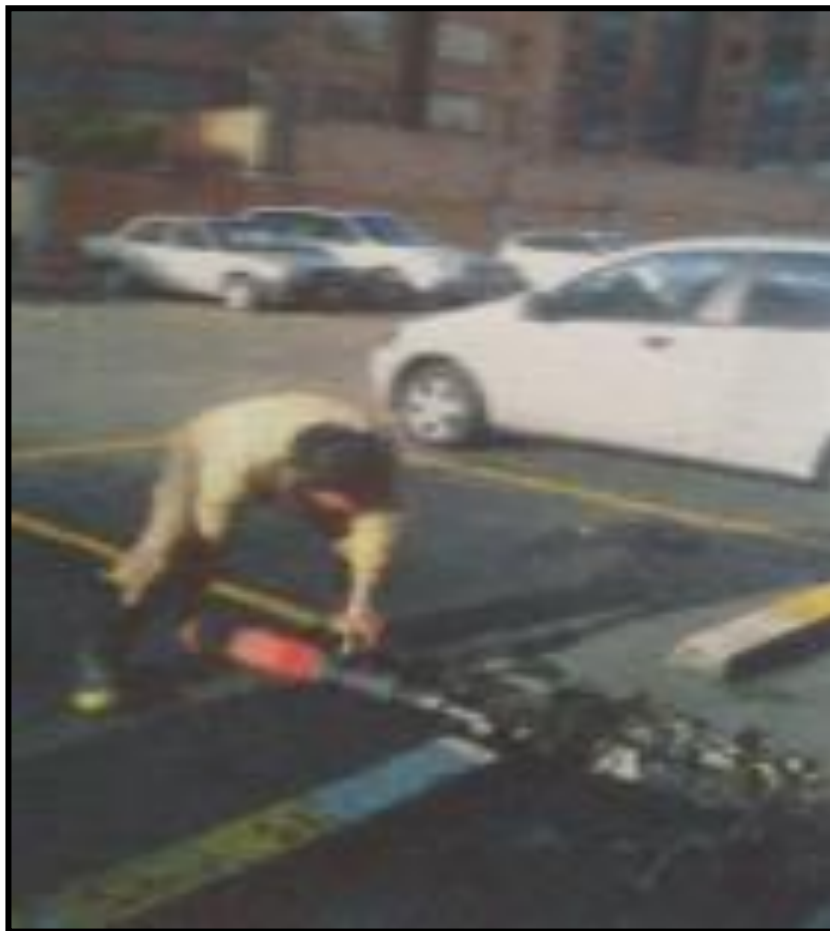
Foto 20. Apique 1. Fuente: construcción autores

APIQUE 1: En esta junta de dilatación Constructiva se observa el material rígido utilizado para el sello, impidiendo el normal movimiento de la Estructura, justo en esa junta se construyó un resalto, esto ocasiona atrapamiento y empozamiento de agua lluvia.

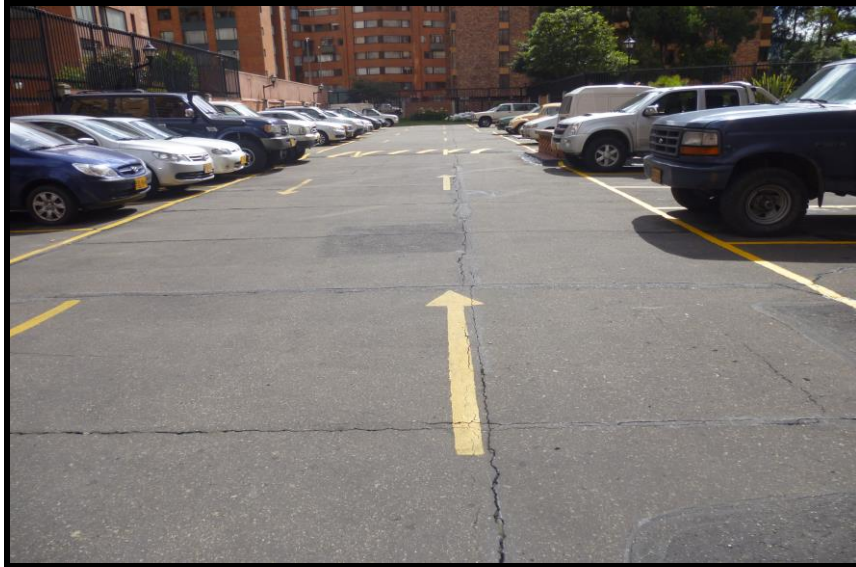
Foto 30. Plataforma vehicular ANTES de la intervención. Fuente: construcción de los autores

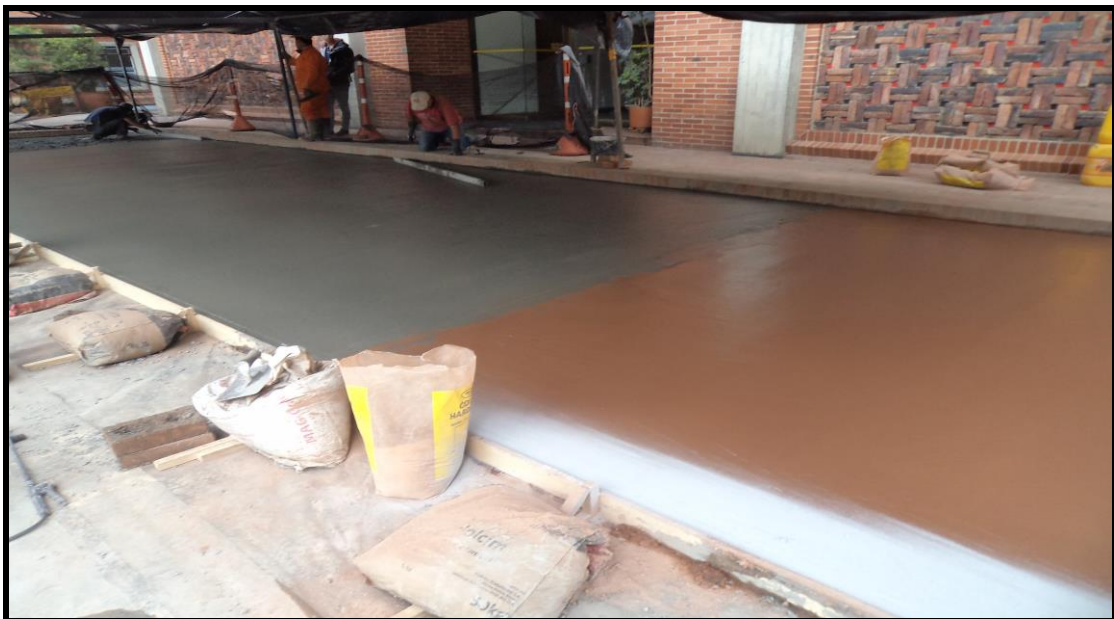
Foto 46. Extendida del concreto y espolvoreo del Endurecedor tipo cuarzo, color terracota.

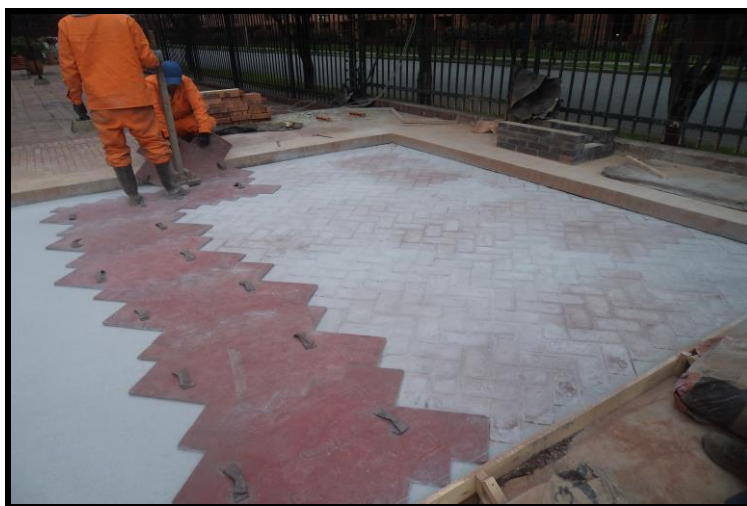
Foto 47. Estampillada del concreto con formaleta tipo adoquín en neopreno. Fuente: construcción de los autores
