**UNIVERSIDAD SANTO TOMÁS – SECCIONAL TUNJA**

FORMATO SEGUIMIENTO PASANTÍA / TRABAJO SOCIAL

<b>Nombre empresa</b>		EMPRESAS PUBLICAS DE GARAGOA S.A. E.S.P.		
<b>Nombre estudiante</b>		ENITH ELIANA AREVALO ALGARRA		
<b>Semana No.</b>	1	<b>Rango fecha</b>	05-09-2022 - 09-09-2022	<b>Total Horas Aprobadas</b> 35

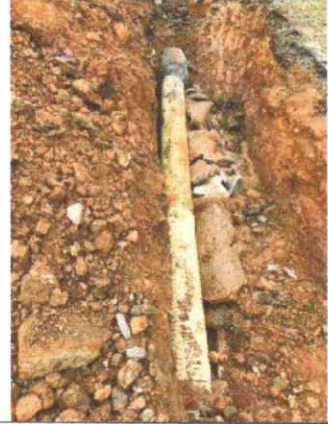
- Fotografía #3: Relleno con recebo en la zona donde se realizó la reparación del tubo principal de aguas negras en el Barrio las hadas.

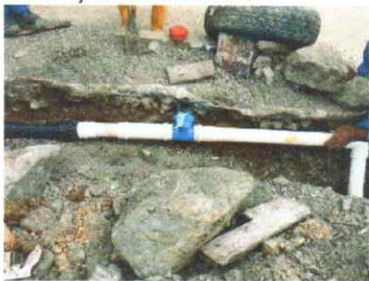
Instalación de la válvula de compuerta 3" por medio del codo gran radio UP de 90°, uniones de reparación UP 3" y codos de 90°.

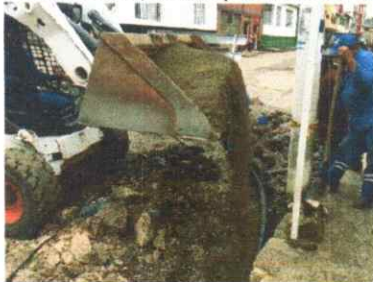
Relleno con subbase donde va la tubería Polietileno PE100 90X8,2 mm y la válvula de compuerta 3".

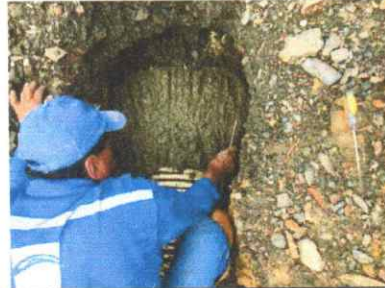
- Construcción del dado en la zona donde se encuentra el empate entre el pozo y la tubería principal del alcantarillado de la transversal 8.

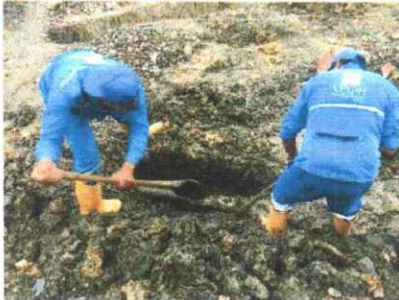
- Fotografía #1:
- Excavación y taponamiento del tubo principal de agua potable (Acueducto)

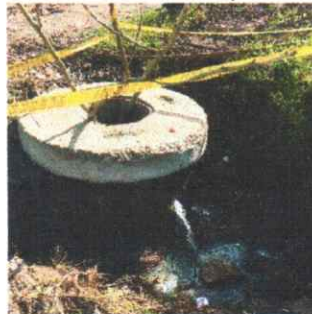
- Fotografía #2:
- Pozo donde se rompió la tapa.

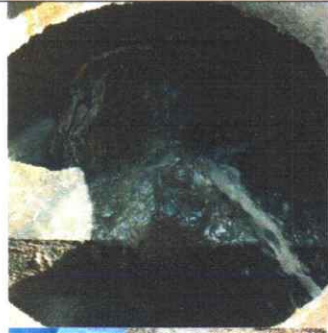
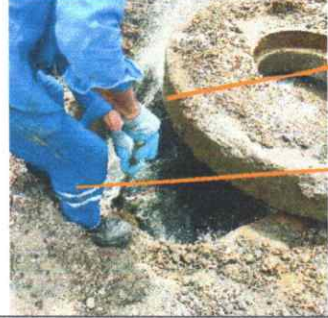
- Taponamiento de los pozos por rocas de gran tamaño y basura que los ciudadanos arrojaron (Residuo de llanta y bolsas de basura).

DISIPADOR

ROCA

ROCA Y  
BASURA

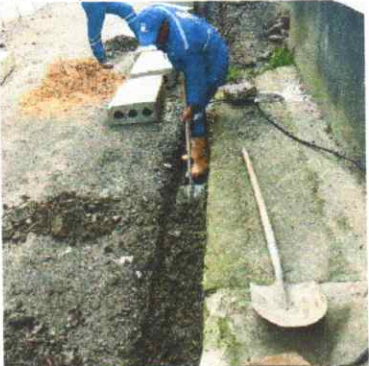
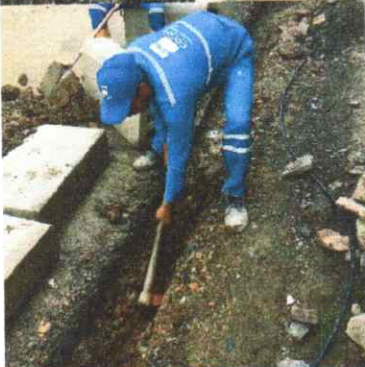
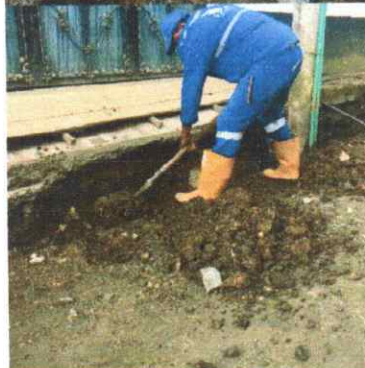
- Fotografía #1:
- Excavación manual para la instalación de la tubería principal de acueducto en la carrera 11A en el municipio de Garagoa.

- Profundidad de la excavación a 3 metros.

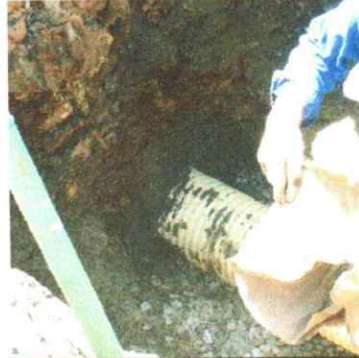
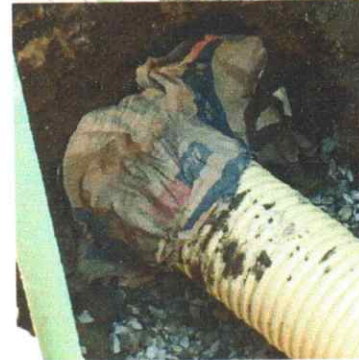
- Fotografía #2:
- Empate con concreto entre el tubo de alcantarillado Novafort 10" en PVC con el pozo y la tubería en concreto de 16"

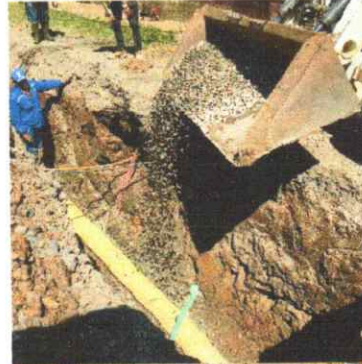
- Se tapó el tubo de alcantarillado Novafort 10" en PVC con gravilla.

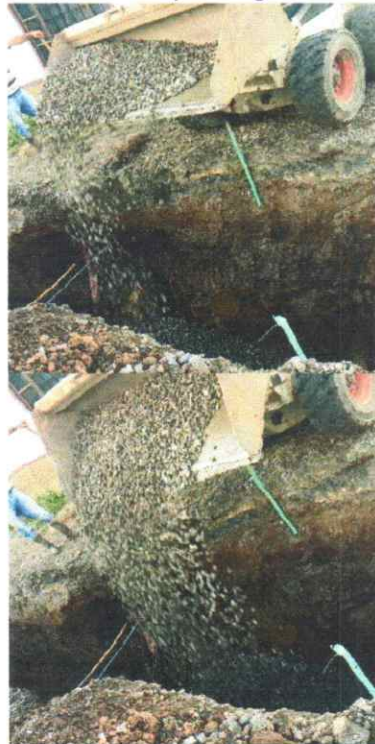
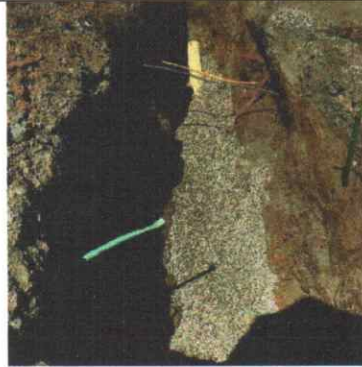
- Relleno con gravilla para hacer la cama del tubo en PVC, además que tenga la función de filtro.

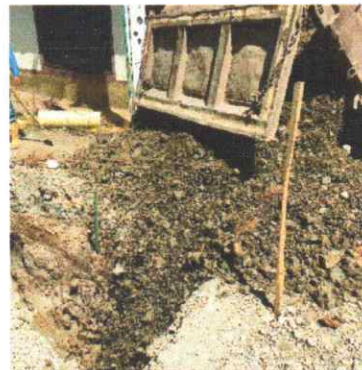
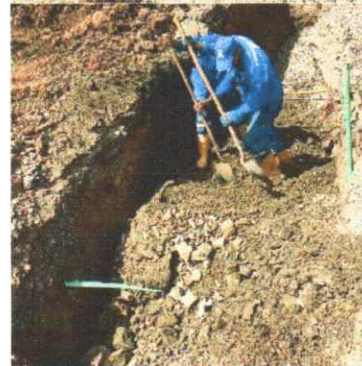
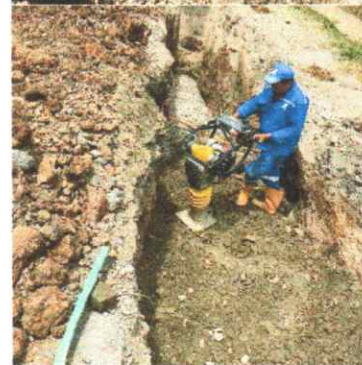
- Con material de Subbase se rellenó la excavación y se compactó con el apisonador canguro compactador hasta cubrir totalmente la zanja.

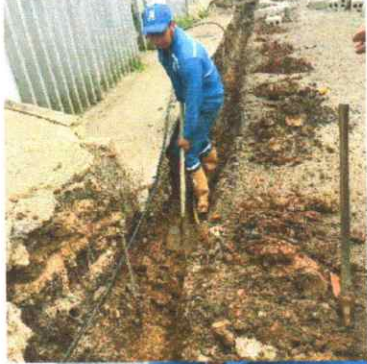
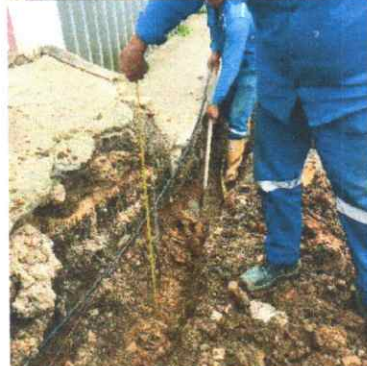
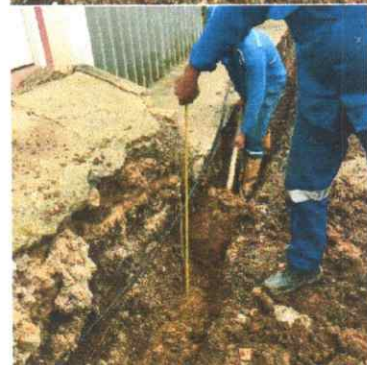
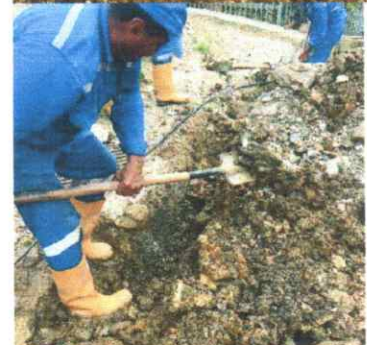
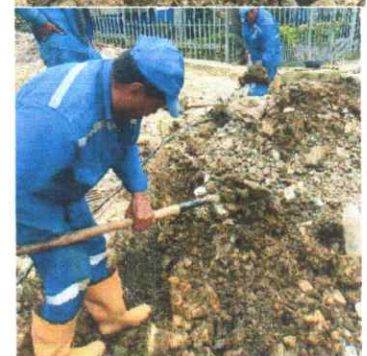
- Excavación de la chamba para la tubería principal del agua potable y las domiciliarias largas.

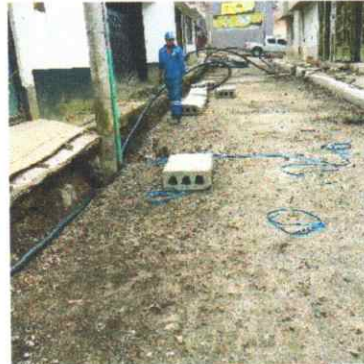
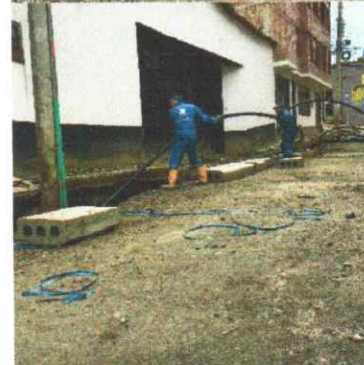
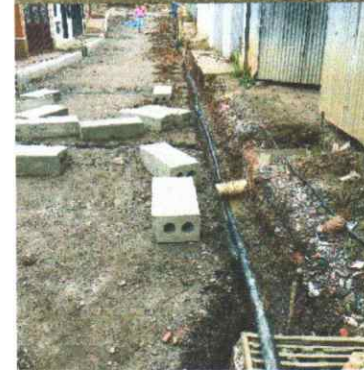
- Desarrollando la Tubería Polietileno de 2" e instalándola en la chamba o zanja que se excavo.

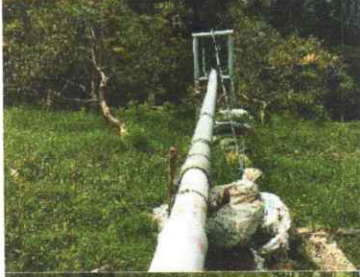
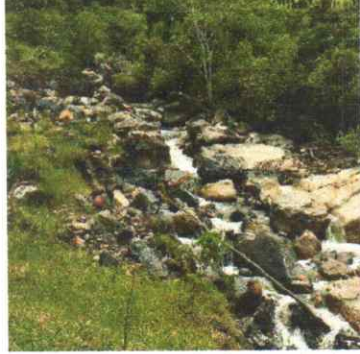
7	7
VIERNES	En este día no se realizará la instalación del acueducto de la vía carrera 11A, ya que no llegó el adaptador correcto para el empate de las tuberías.  En Paso Elevado se presentó dos desempates en la tubería, en este lugar está instalada la tubería principal que conduce el agua de la quebrada hacia la PTAB (Planta tratamiento de agua), por lo tanto, se superviso el empate en las dos zonas afectadas (Fotografía #5). El desempate de la tubería se presenta por el movimiento del terreno, ya que en este lugar pasa la quebrada llamada Quigua, y de las fuertes lluvias esta baja con mucha fuerza, lo cual comienza a socavar el terreno en la parte baja y después comienza a desprenderse en la parte superior (Fotografía #5). Cabe mencionar que este lugar se encuentra a las salidas del municipio (Garagoa, Boyacá) a 5 min en vehículo y 10 min caminando, esta actividad se ejecutó con la ayuda de 3 fontaneros, los cuales empataron la tubería. El primer empate de la tubería se instaló un tubo de 6" en PVC con una longitud de 1 m (longitud mayor a la del tubo que estaba instalado, ya que el terreno está en movimiento y hace que la tubería se desplace y cada vez se debe instalar un tubo con mayor longitud), además, se necesitó de una unión rápida. El segundo empate de la tubería se instaló un niple y un tubo de 6" en PVC con una longitud de 1,15 m (longitud mayor a la del tubo que estaba instalado, ya que el terreno está en movimiento y hace que la tubería se desplace y cada vez se debe instalar un tubo con mayor longitud).  Además de lo anterior, se inspecciono una válvula de purga, la cual se abre para liberar todo el aire que se almacena en la tubería del acueducto y se cierra para que agua siga su transcurso. Esta válvula se encuentra ubicada a las afueras del municipio a 15 min caminando, la cual ayuda a la conducción del agua entre la tubería del Paso Elevado y la tubería de la PTAB, esta labor se llevó a cabo con la ayuda de un fontanero (Fotografía #5).	R	A

- Fotografía #5:
- Paso elevado y quebrada Quigua

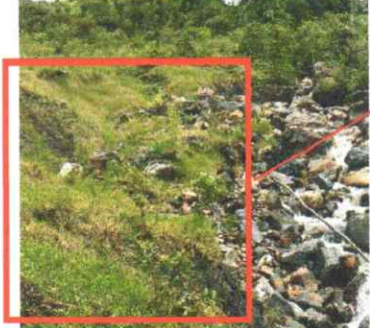
- Zona donde está afectando la quebrada.

Desprendimiento  
del terreno

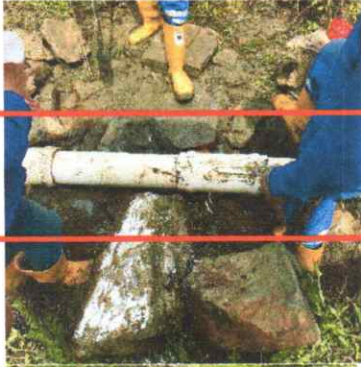
Empate #1

- Empate de las zonas afectadas en la tubería.

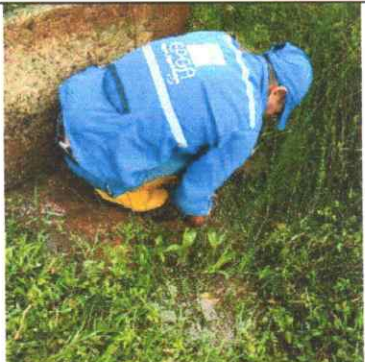
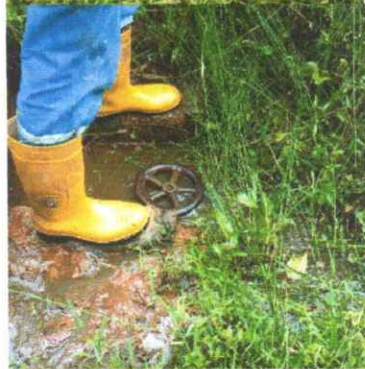
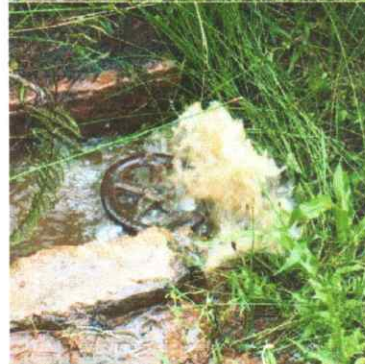
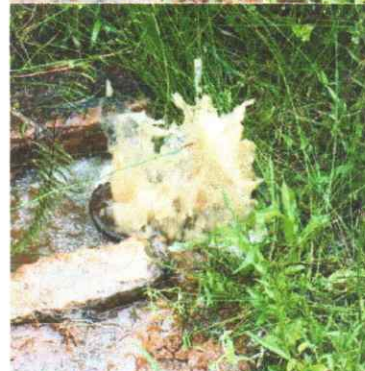
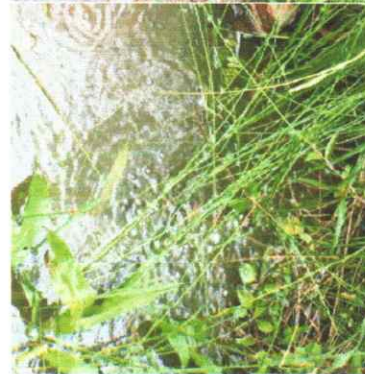
- Abrir y cerrar válvula de corte.

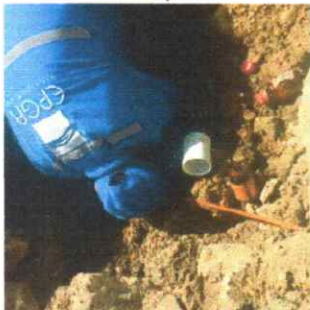
- Fotografía #1: Empate entre las tuberías (Tubería de la red de distribución de agua de la vía anterior y la nueva tubería).

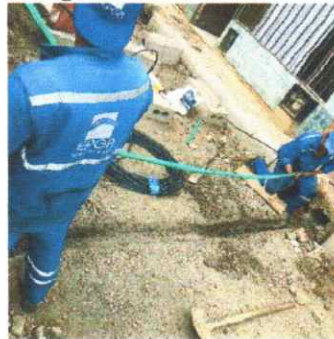
- Fotografía #2: Instalación de domiciliarias.

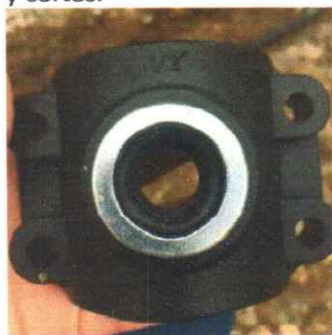
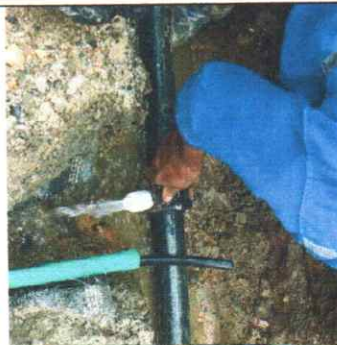
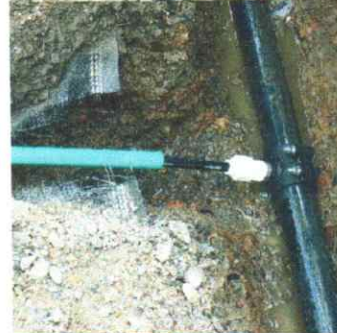
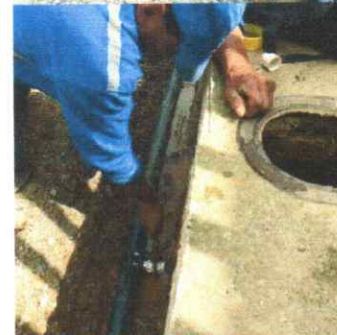
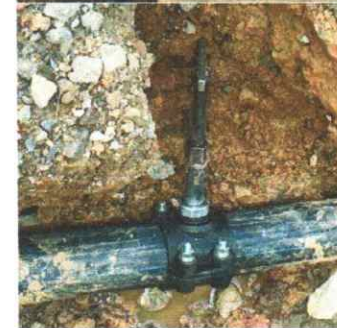
- Instalación de los collarines a la tubería principal de agua potable y el empate entre los collarines y la tubería a presión de 1/2", para las domiciliarias largas y cortas.

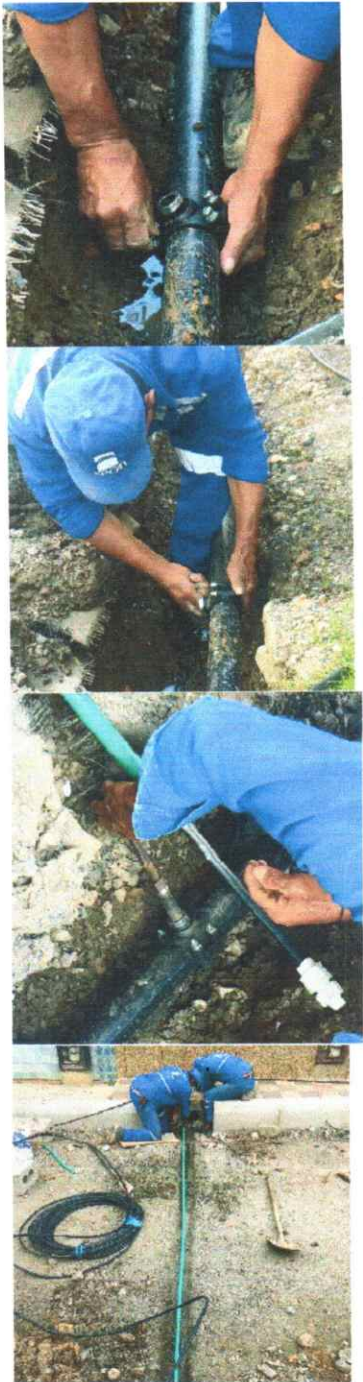
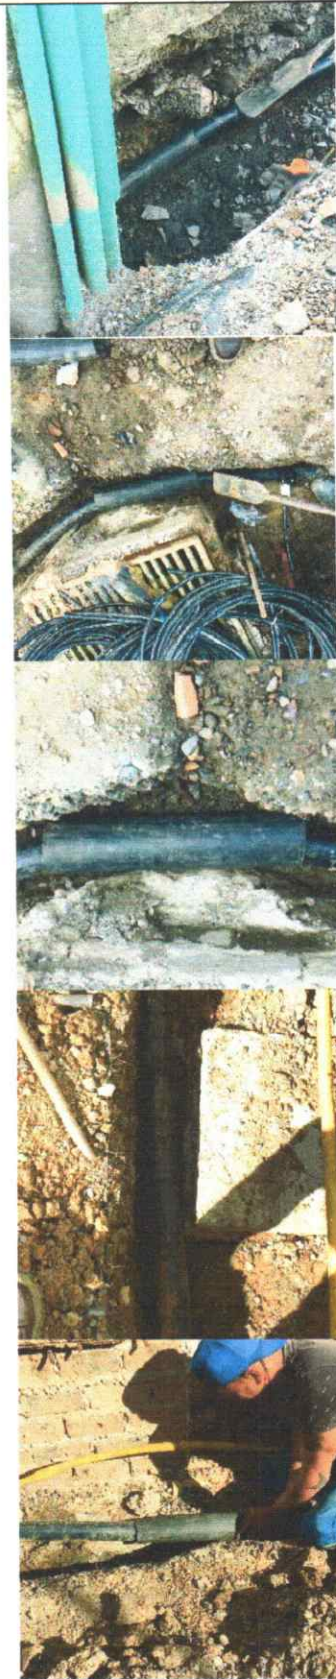
- Encamisado de la tubería principal.

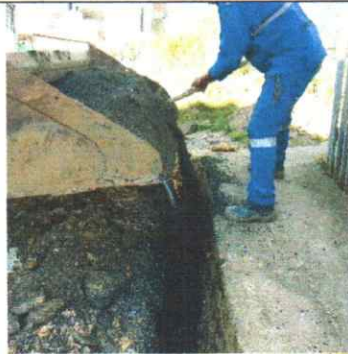
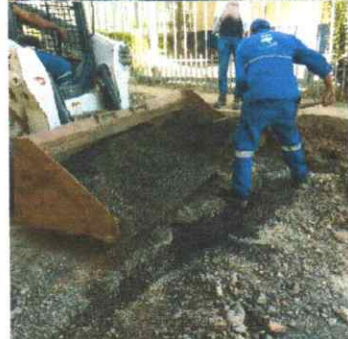
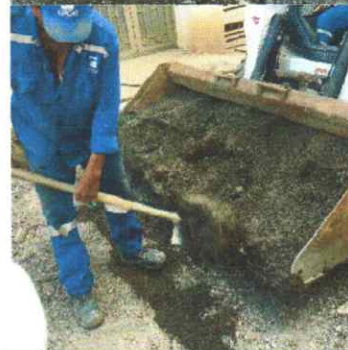
- Tapado de la tubería principal y las domiciliarias con material arena negra.

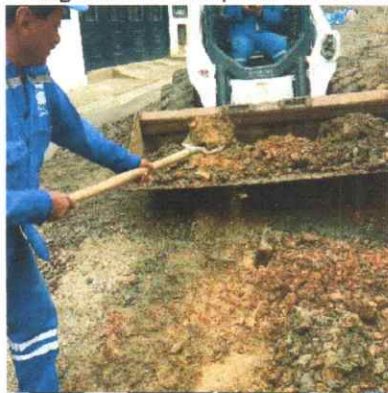
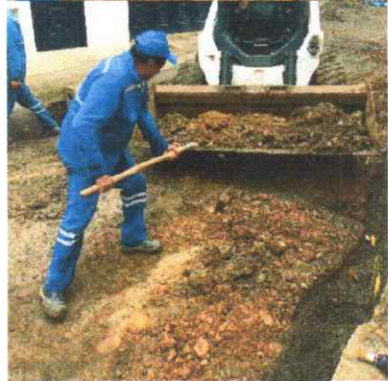
MIÉRCOLES	El día anterior no alcanzo el tiempo para hacer limpieza de la capa superficial del suelo que se sacó al momento de excavar la zanja, por lo tanto, se supervisó el recogimiento de este suelo con la ayuda de la pala que la manejaba un fontanero para depositarla en la pala del minicargador (Fotografía #3). Además, se tenía programado hacer la instalación de un tubo de alcantarillado Novafort 12" en PVC en la transversal 8 salida a Miraflores, ya que los trabajadores que están ayudando a la pavimentación de esta vía, rasgaron el tubo con la retroexcavadora oruga por estar destapando esa zona para la instalación de un filtro francés; esta instalación no se pudo realizar por causa de las fuertes lluvias que están ocurriendo en el municipio (Fotografía #3).	7	7	
J		R	A

• Fotografía #3: Limpieza en la carrera 11A.

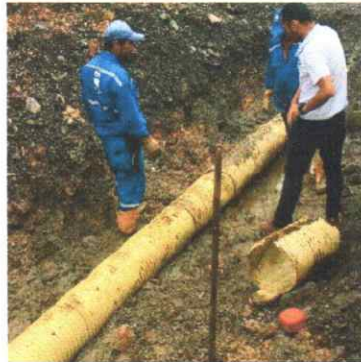
Supervisión de la instalación de un tubo de alcantarillado Novafort 12" en PVC en la transversal 8 salida a Miraflores, ya que los trabajadores que están ayudando a la pavimentación de esta vía, rasgaron el tubo con la retroexcavadora oruga por estar destapando esa zona para la instalación de un filtro francés; cabe mencionar que esta instalación no se pudo realizar por causa de las fuertes lluvias que se presentaron el municipio el día anterior. Para esta instalación los fontaneros tuvieron que sacar el tubo de alcantarillado Novafort 12" en PVC que fue afectado por la retroexcavadora y empatar el nuevo tubo de alcantarillado Novafort 12" en PVC a los dos tubos que ya estaban instalados en la vía en las anteriores semanas (Fotografía #4). Además, se empato el tubo del filtro francés a la tubería principal de alcantarillado, para este empate se necesitó de una silla Yee que se instaló en la tubería principal, cabe mencionar que el tubo que fue colocado en el filtro francés era un tubo liso (Fotografía #4).	7	7

• Fotografía #4: Instalación del tubo de alcantarillado Novafort 12" en PVC en la transversal 8 salida a Miraflores.

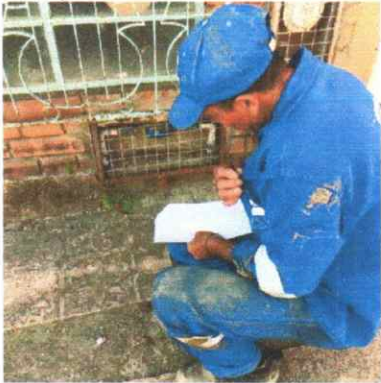
- PQR por alto consumo de los usuarios.

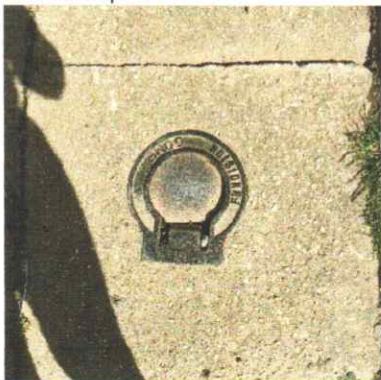
- Verificación y anotación de las válvulas existentes en el municipio.

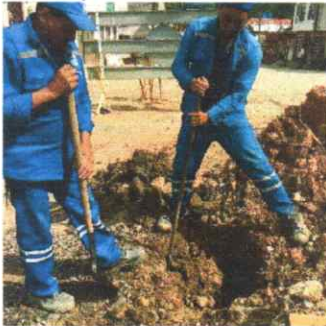
- Fotografía #1: Excavación para la instalación del nuevo acueducto en vía salida a Miraflores del municipio.

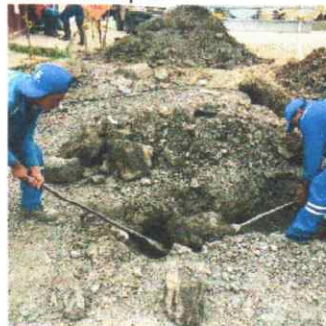
- Fotografía #2: Excavación para la instalación del nuevo acueducto en vía salida a Miraflores del municipio.
