**ESTUDIO Y DIAGNOSTICO PATÓLOGICO DEL TEMPLO PARROQUIA SANTA
MARIANA DE JESUS, BARRIO QUIRIGUA, DE LA CIUDAD DE BOGOTÁ D.C.**

**UNIVERSIDAD SANTO TOMAS
FACULTAD DE CIENCIAS Y TECNOLOGIAS
ESPECIALIZACIÓN EN PATOLOGIA DE LA CONSTRUCCIÓN
VICERRECTORIA GENERAL DE UNIVERSIDAD ABIERTA Y A DISTANCIA
BOGOTÁ D.C.
2017**

**Para Optar el Titulo de
Especialista en Patología de la Construcción.**

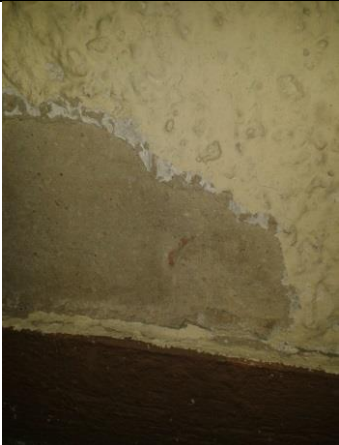
<p>Foto 1 Desprendimientos de Pañetes Fuente: Ing. Sandra Cubides Febrero 2014</p>	<p>Foto 2 Humeddaes en Muros Fuente: Ing. Sandra Cubides Febrero 2014</p>

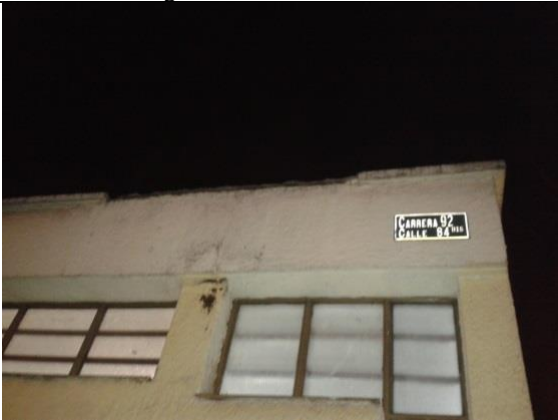
<p>Foto 3 Caída de Goteros Fuente: Ing. Sandra Cubides Febrero 2014</p>	<p>Foto 4 Fisuras entre columnas y muros Fuente: Ing. Sandra Cubides Febrero 2014</p>

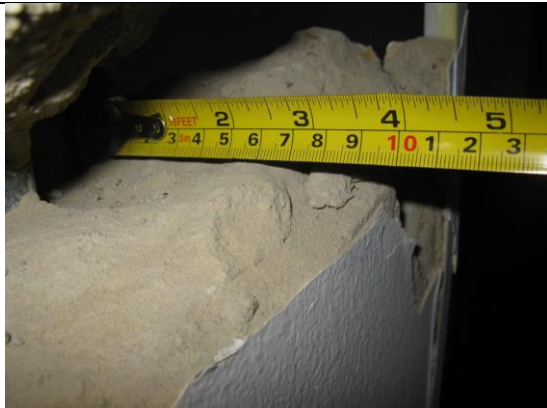
Una vez realizado el procedimiento se encontró acero de tipo liso tanto en el refuerzo longitudinal como en el transversal de las columnas donde se realizaron las regatas. Adicionalmente, se observa que la distribución del acero transversal en la columna se encuentra espaciados de 30 cm y el acero longitudinal consta de 4 columnas en cada columna.

Foto 27 Recubrimiento entre concreto y pañete hasta el acero parte frontal

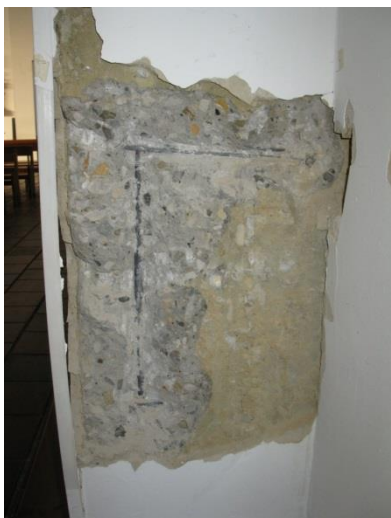
Foto 29 Regata lateral en columna

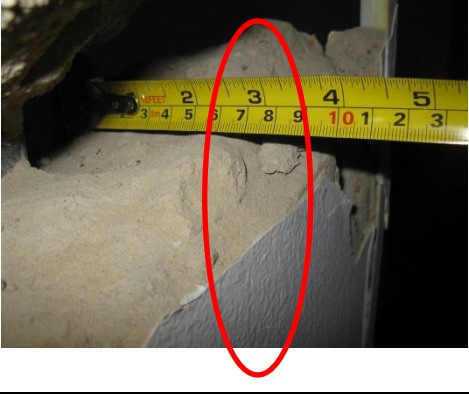
<p>Foto 41 Recubriendo lateral de 9cm</p>	<p>Foto 42 Columnas con varilla lisa de ½"</p>

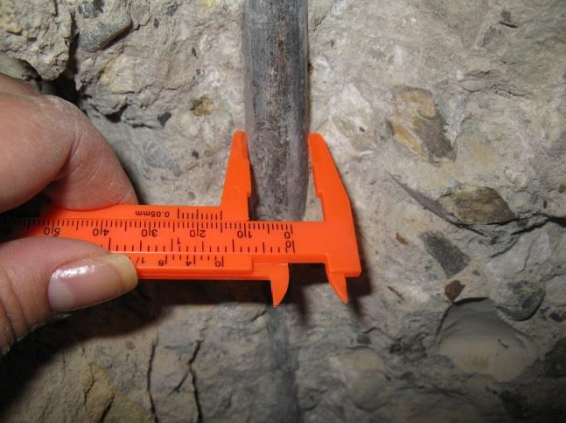
<p>Foto 43 Regata en columna</p>	<p>Foto 44 vertical de ½" en varilla lisa</p>

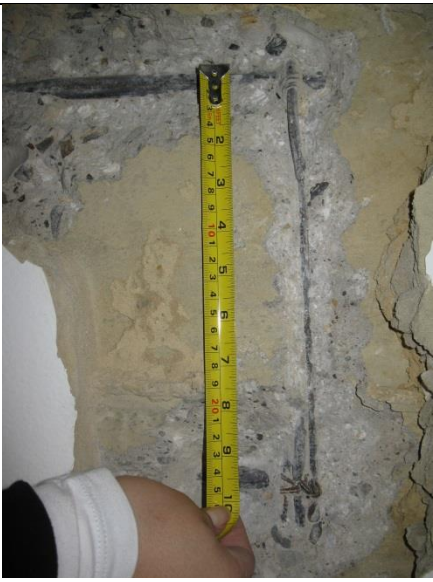
<p>Foto 45 Distancia entre flejes 25cm</p>	<p>Foto 46 Flejes de ¼"</p>

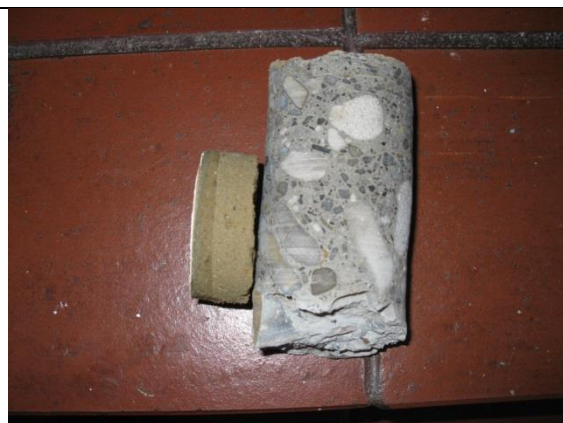
Foto 62 Núcleos con pañete de 10cm

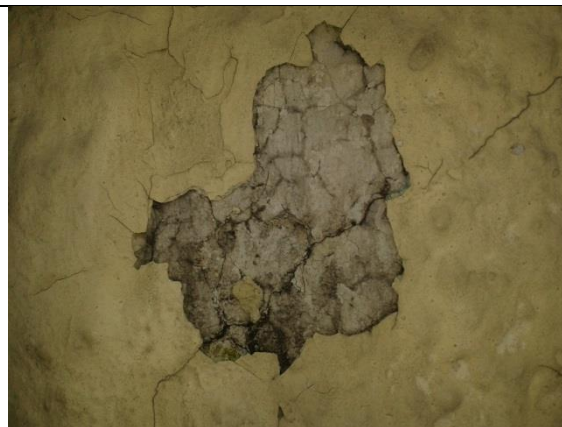
Foto 84 Desprendimiento de pañete en fachadas

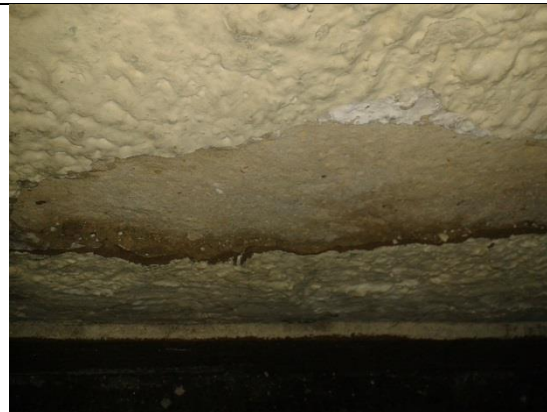
Foto 86 Desprendimiento de pañete en fachadas

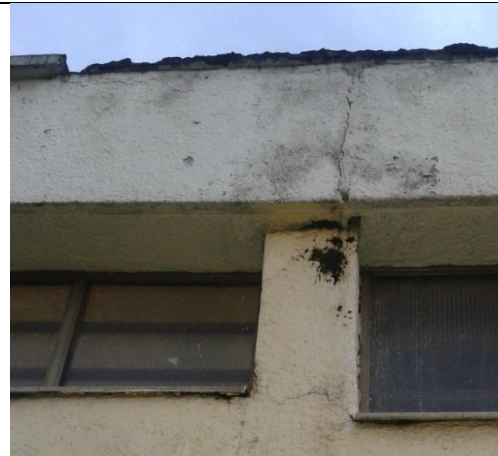
Foto 88 Efecto de columna corta
