## **Trabajo Profesional Integrado**

**Mantenimiento de cubiertas en el Palacio de Justicia “Alfonso Reyes Echandía” de la  
ciudad de Bogotá, D. C.**

**Especialización en Patología de la construcción**

**Bogotá, D. C., septiembre de 2022**

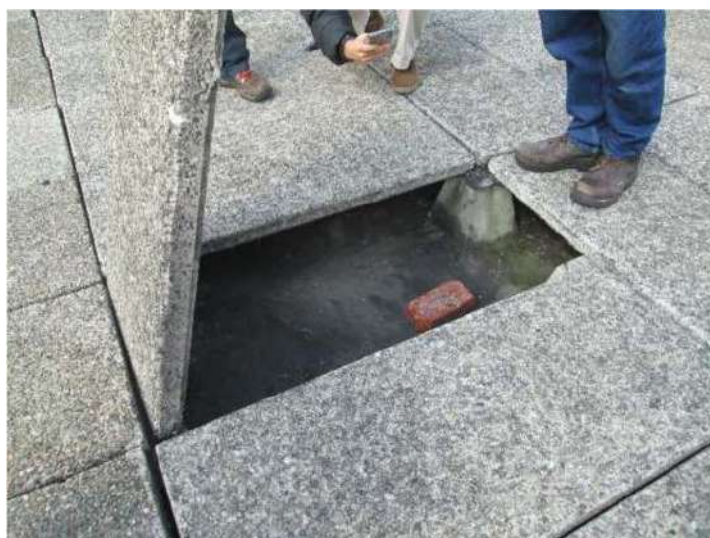
***Figura 31. Vista cubierta piso 5, losetas en concreto reforzado. Fuente propia.***

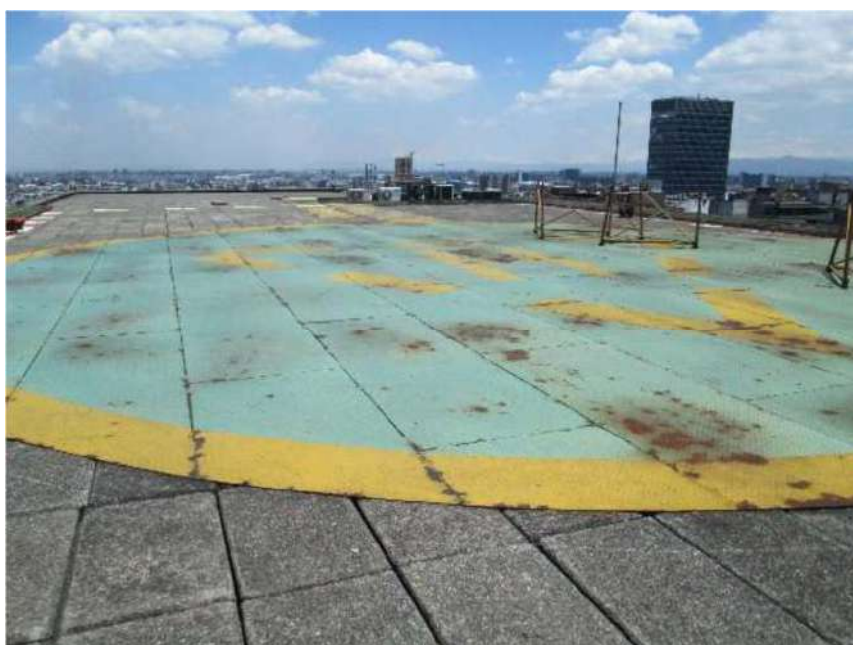
***Figura 32. Vista cubierta piso 10, losetas en concreto reforzado y láminas tipo alfajor, helipuerto. Fuente propia.***

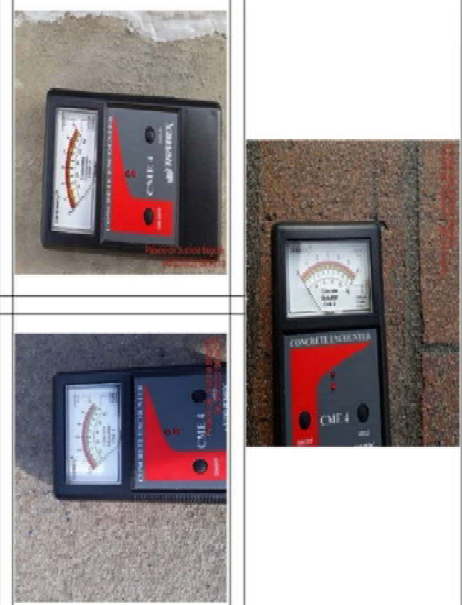
| COD | HUMEDAD No 4 |

| LOCALIZACIÓN - COSTADO ORIENTAL | |
| VALOR DE HUMEDAD | |
| INFERIOR DE 6.1% | |

| | MEDICIÓN DE HUMEDAD ANTES DE LA APLICACIÓN DE POLIUREA | |

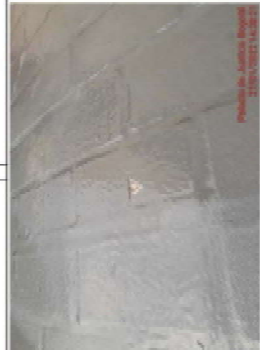
| CODIGO | E2 | |

| | APLICACIÓN DE POLIUREA EN BOVEDA COSTADO OCCIDENTAL | |

| | VERIFICACION DE ESPESORES APLICACIÓN DE POLIUREA | |

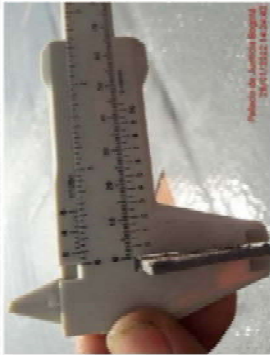
| CODIGO | E3 | |

| | APLICACIÓN DE POLIUREA EN BOVEDA COSTADO OCCIDENTAL | |

| | VERIFICACION DE ESPESORES APLICACIÓN DE POLIUREA | |

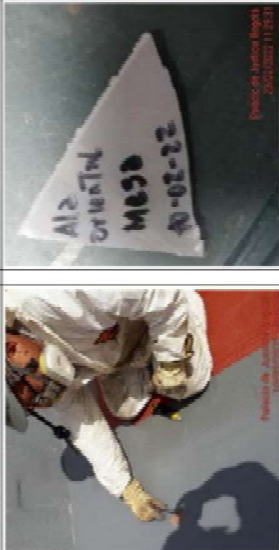
| CODIGO | E11 | |

| | APLICACIÓN DE POLIUREA EN BOVEDA COSTADO ORIENTAL | |
