**PATOLOGÍA DEL PUENTE LA CABUYA, SOBRE EL RÍO CRAVO SUR,  
MUNICIPIO DE YOPAL, DEPARTAMENTO DE CASANARE.**

Raul A. Espinosa Alfonso, Fabián D. Salamanca Lemus & Guillermo Llano  
Palacios.

**Marzo De 2016**

Universidad Santo Tomas  
Departamento de Casanare  
Proyecto de grado – TPI

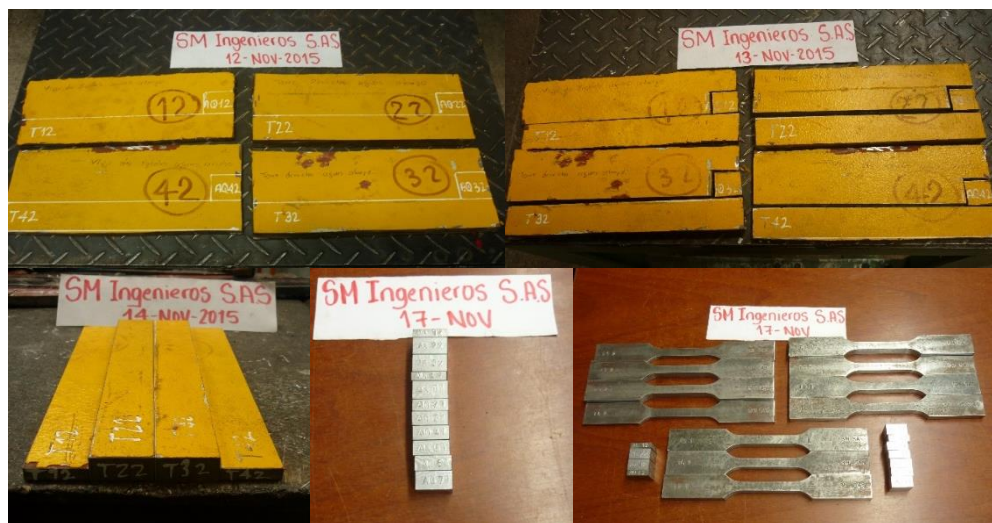
Imagen 25. Probetas tomadas de las columnas de las torres del puente. Fuente: Instituto Nacional de Vías, Consortio IPV, SM Ingenieros SAS, SENA. 2015. Ensayo tensión.

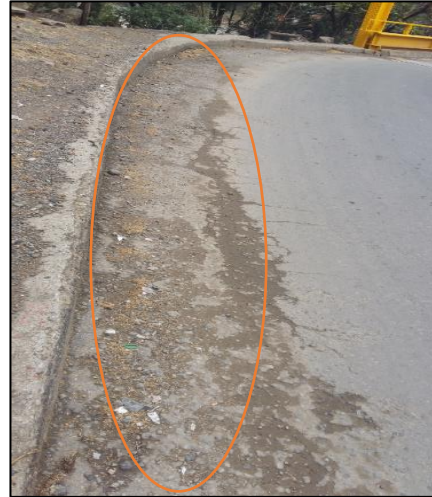
Imagen 39. Cabezas Duras Z - 1

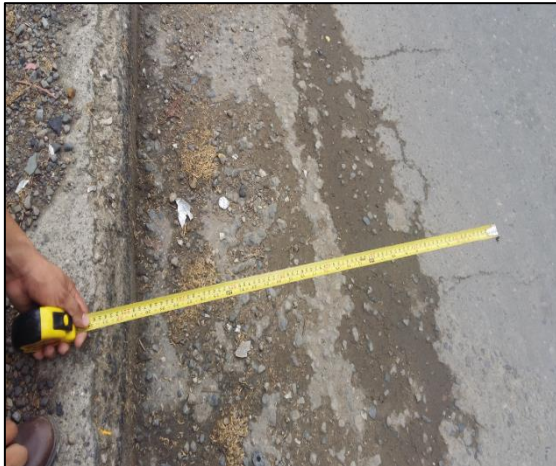
Imagen 40. Medidas Cabezas Duras Z - 1

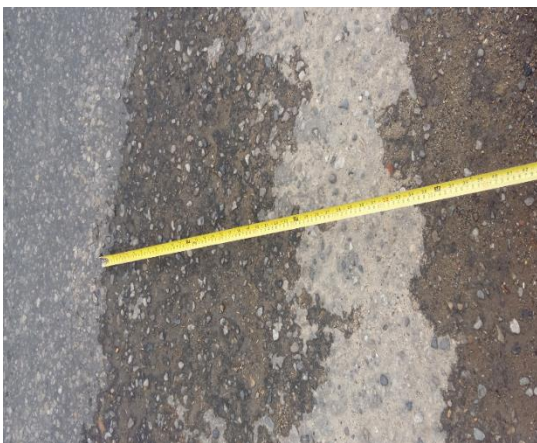
Imagen 42. Desprendimientos Z - 1

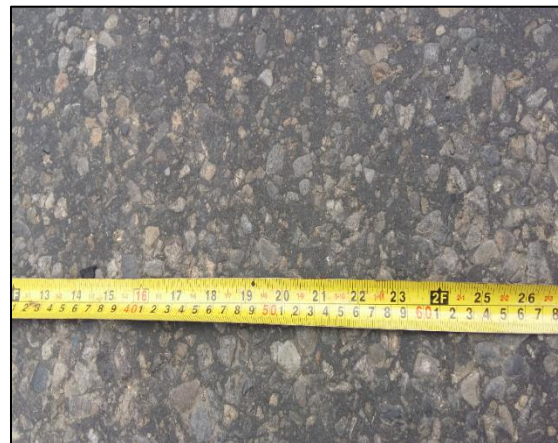
Imagen 43. Pérdida de material Z - 1

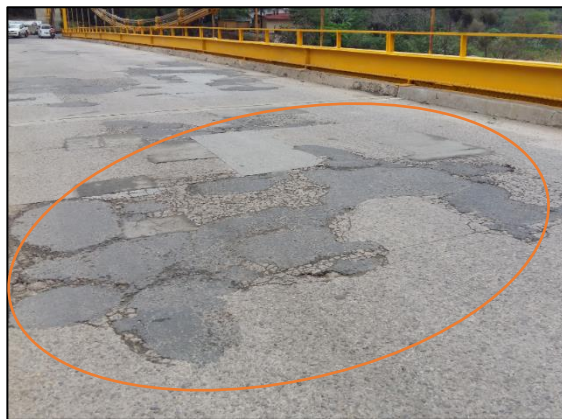
Imagen 45. PC y PCH Z-4

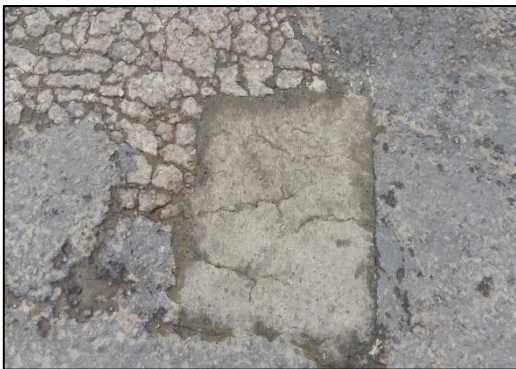
Imagen 46. PC y PCH Z-5

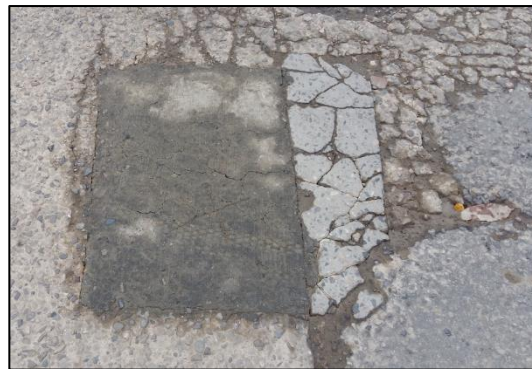
Imagen 47. PC y PCH Z-5

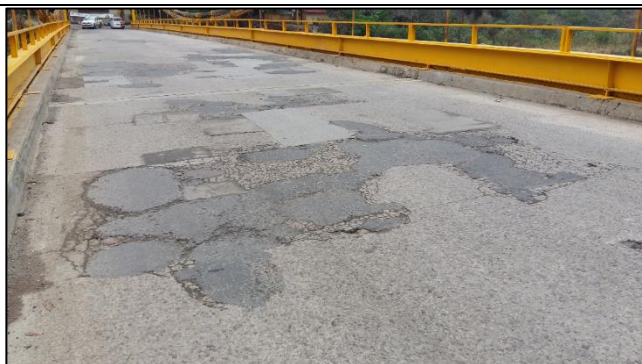
Imagen 48. PC y PCH Z-5

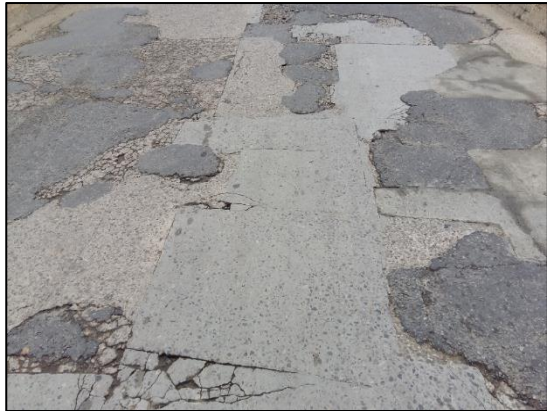
Imagen 49. Tapado o Parche

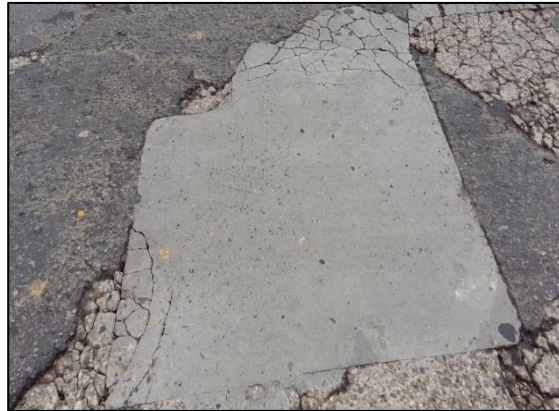
Imagen 50. PC y PCH

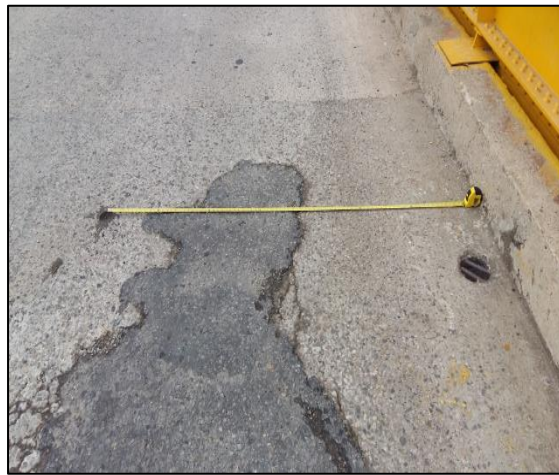
Imagen 52. Parcheo

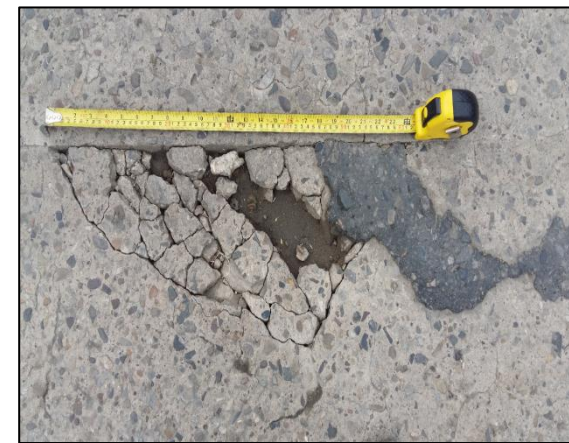
Imagen 53. Descascaramiento

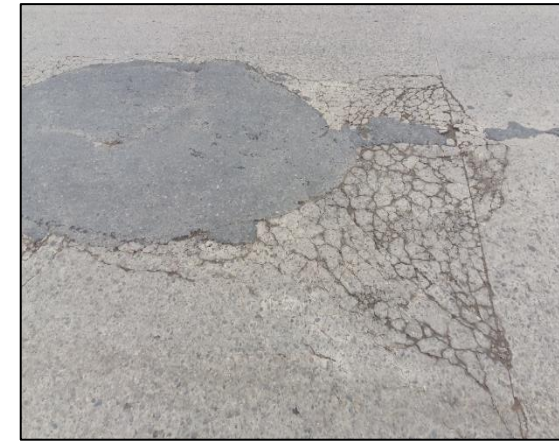
Imagen 54. PC y PCH

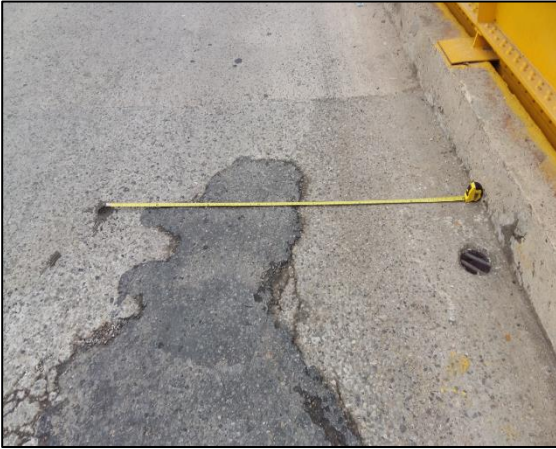
Imagen 55. Mediciones y parcheo

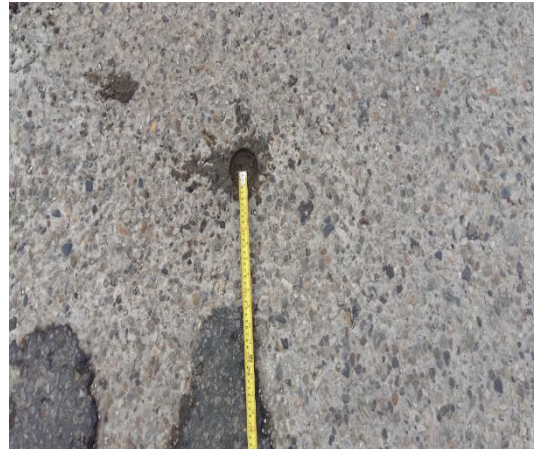
Imagen 56. Mediciones y núcleos

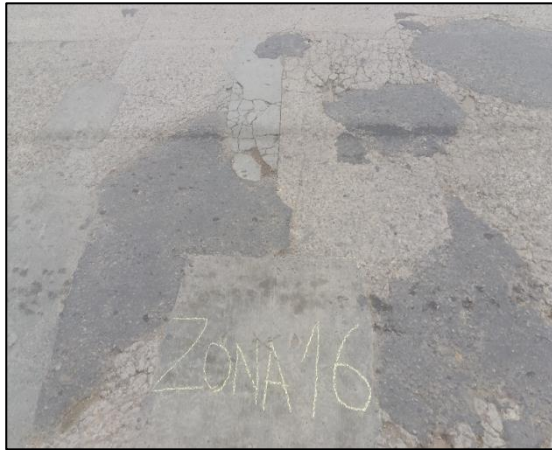
Imagen 61. PC y PCH Z-16

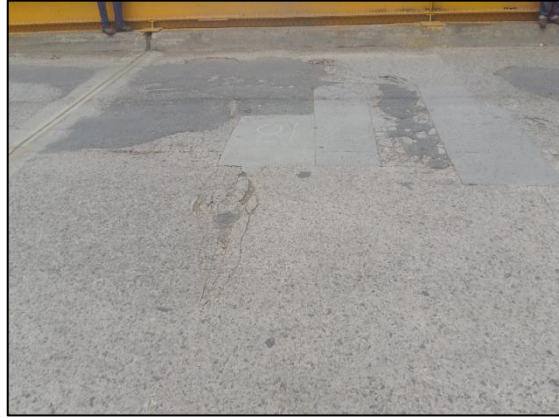
Imagen 66. PC y PCH Z-18

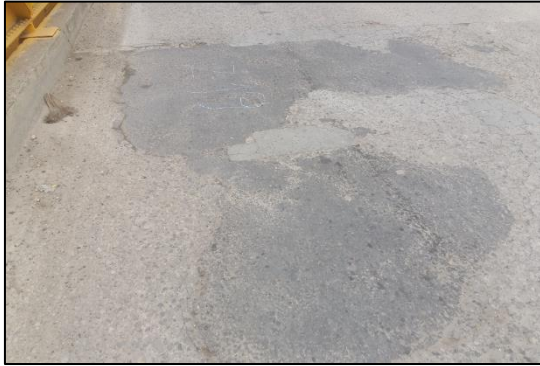
Imagen 67. PC y PCH Z-19

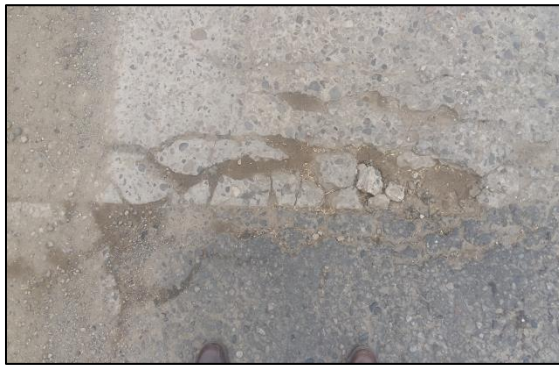
Imagen 68. Fisuras Transversales Z-19

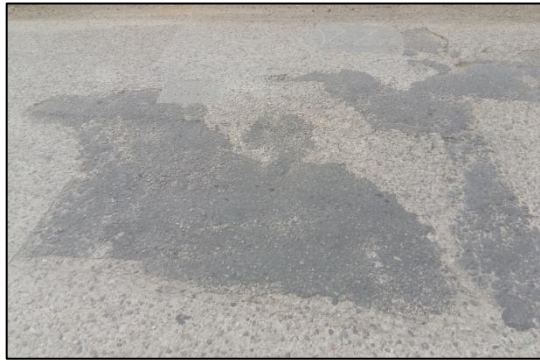
Imagen 69. Parche Tapado Z-20

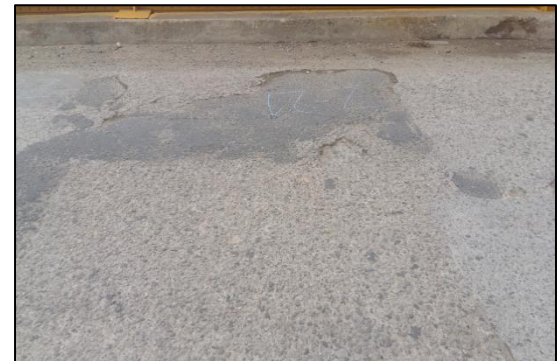
Imagen 70. Parche Tapado Z-21

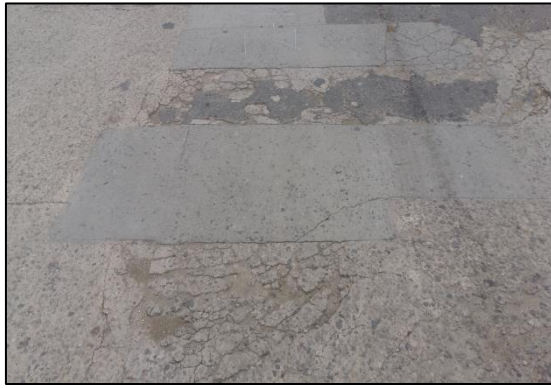
Imagen 71. Parche Tapado Z-20

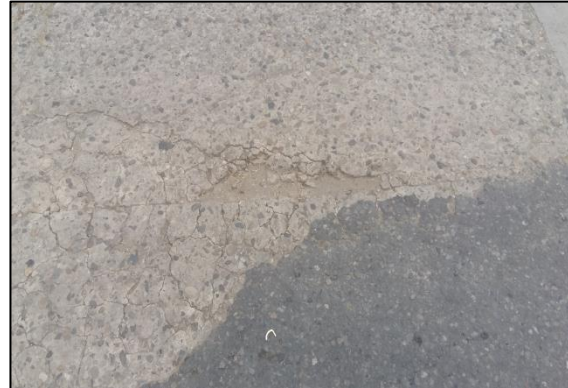
Imagen 72. Parche Tapado Z-20

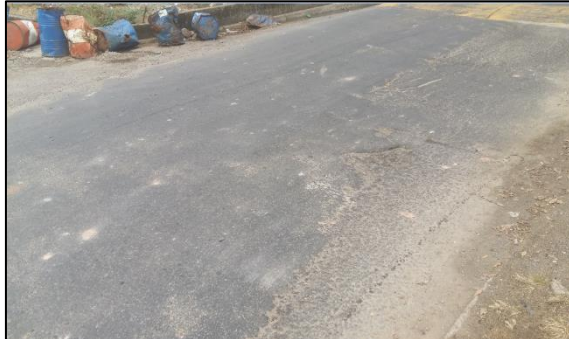
Imagen 74. Baches Z - 22

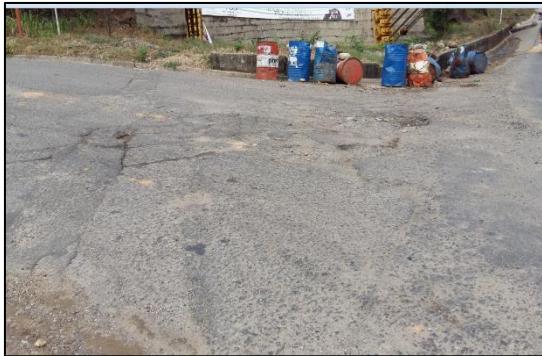
Imagen 75. PCH y Baches Z - 22

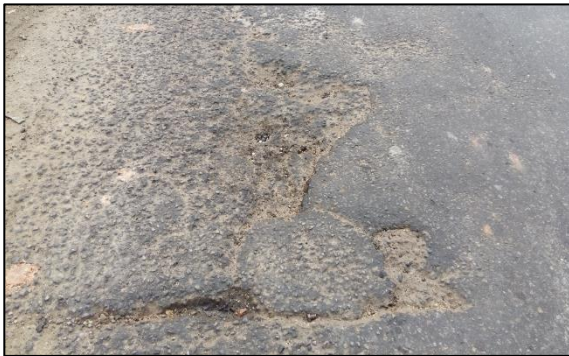
Imagen 76. Baches Z - 22

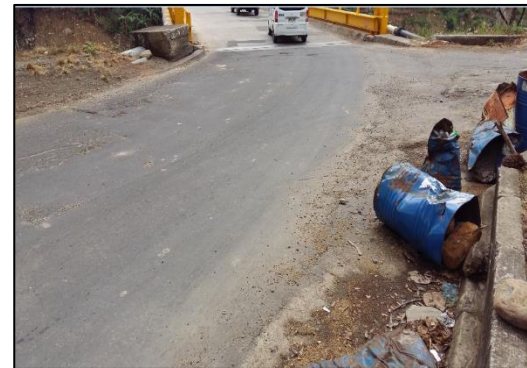
Imagen 77. PCH Z - 22

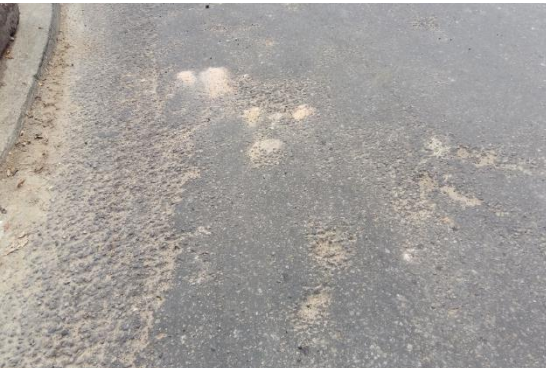
Imagen 78. PCH Z - 22

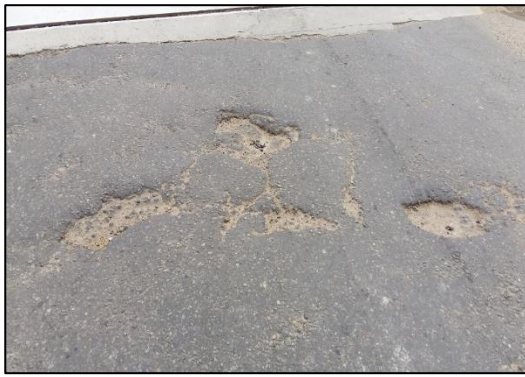
Imagen 79. Desprendimientos Z - 22

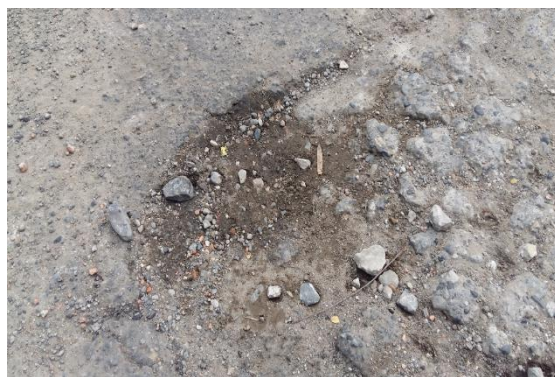
Imagen 80. Bache - 22
