**Estudio patológico a un colegio ubicado en la localidad Santa Fe en la ciudad de Bogotá**

**Especialización en Patología de la Construcción**

**Trabajo profesional integrado para optar por el título de especialista en patología de la  
construcción**

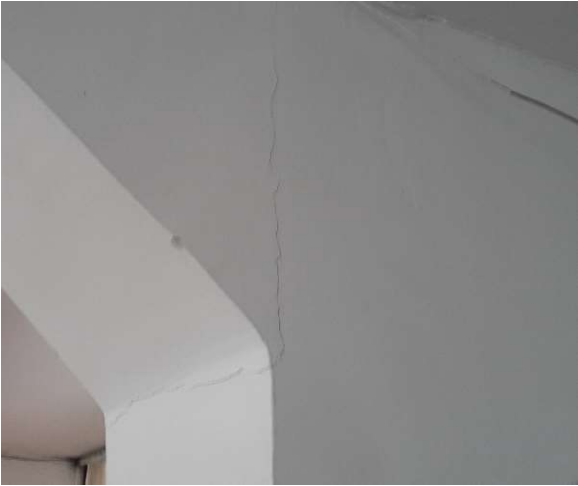
| | | | | GRADO DE LESIÓN | SEVERO | X | OBSERVACIONES<br>Corresponde a una lesión como consecuencia de otro proceso |

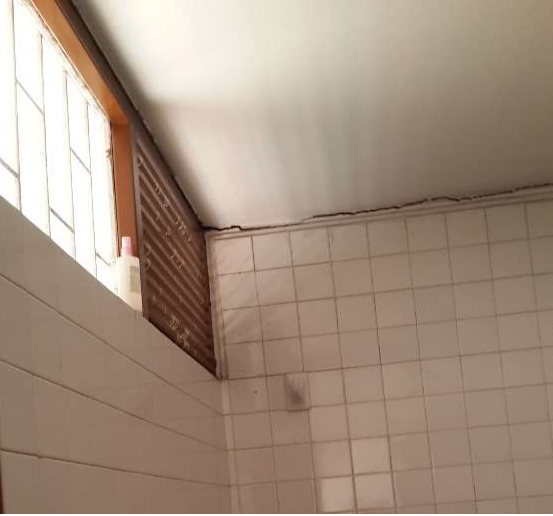
| | | | | | GRADO DE LESION | SEVERO | OBSERVACIONES<br>Corresponde a una lesión como consecuencia de otro proceso | |

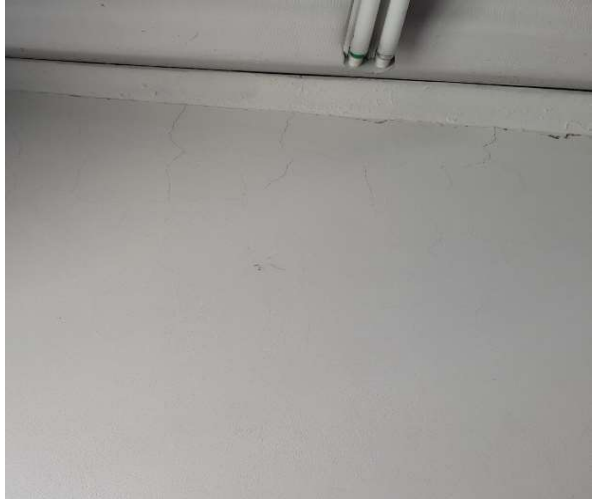
| | | | | | GRADO DE LESION | SEVERO | OBSERVACIONES<br>Corresponde a una lesión como consecuencia de otro proceso | | |

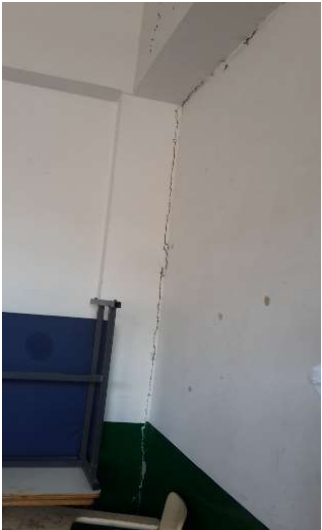
| | | | | GRADO DE LESION | SEVERO | OBSERVACIONES<br>Corresponde a una lesión como consecuencia de otro proceso | |

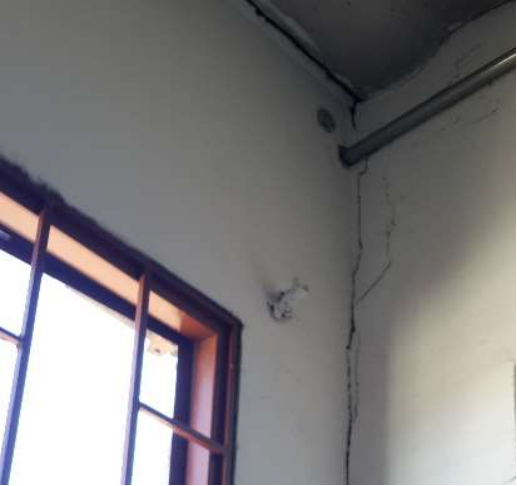
| | | | | GRADO DE LESION | SEVERO | OBSERVACIONES<br>Corresponde a una lesión como consecuencia de otro proceso | |

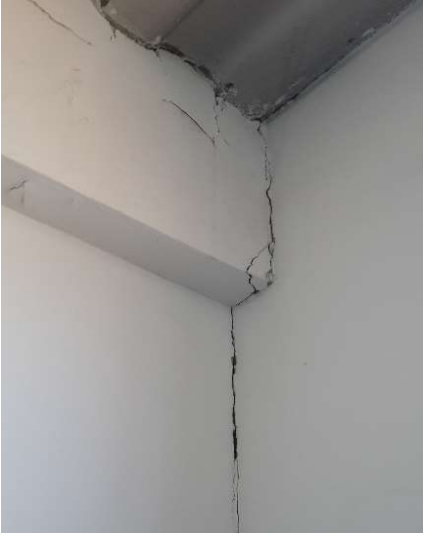
| | | | | GRADO DE LESION | SEVERO | OBSERVACIONES<br>Corresponde a una lesión como consecuencia de otro proceso | |

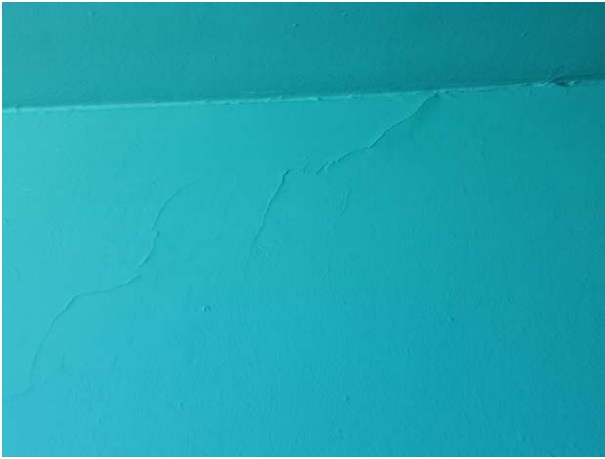
| | | | | GRADO DE LESION | SEVERO | OBSERVACIONES<br>Corresponde a una lesión como consecuencia de otro proceso | |

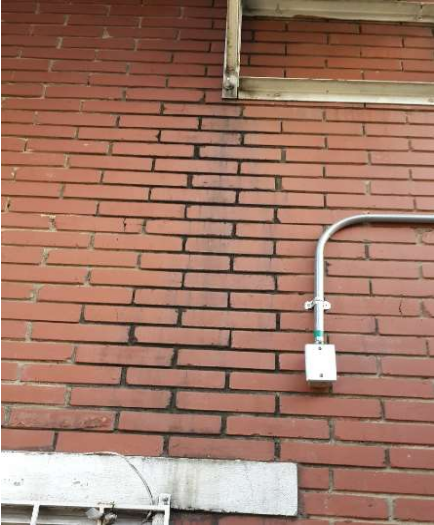
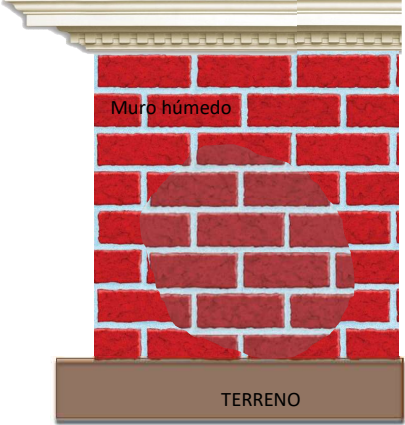
| | | | | | GRADO DE LESION | SEVERO | OBSERVACIONES<br>Afecta la composición de los materiales | |

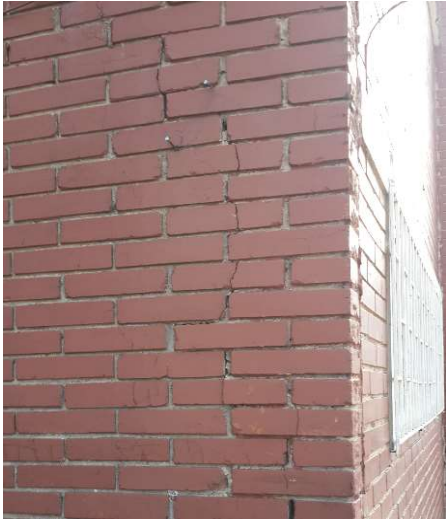
| | | | | GRADO DE LESION | SEVERO | OBSERVACIONES<br>Se produce como consecuencia de un proceso previo | |

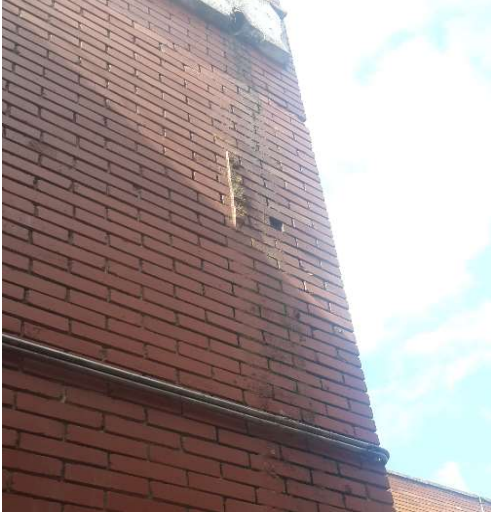
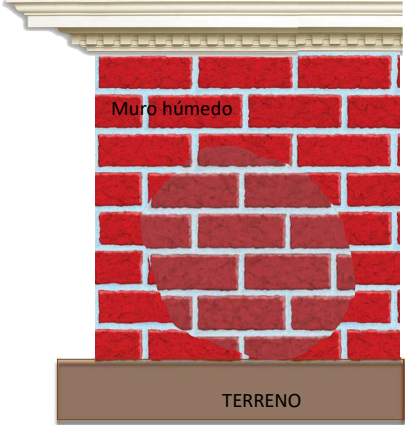
| | | | | | | GRADO DE LESION | SEVERO | | OBSERVACIONES<br>Afecta la composición de los materiales |
| Lesión producida por la presencia de humedades, la cual genera manchas de coloración oscura, que posteriormente podría dar paso a la aparición de eflorescencias y a la proliferación de hongos y material vegetal. | | | | Se recomienda realizar mantenimientos preventivos para evitar el deterioro de los acabados. | | | | | |
